ESSAI ET EXPERTISE DU VEHICULE SUR UN PONT ET TEST DE CO2 DANS LE CIRCUIT DE REFROIDISSEMENT.

Nos réf : 1906011

MISSION : Essai routier et examen du véhicule sur un pont élévateur pour
identification, contrôle carrosserie, test de CO2 dans le
liquide de refroidissement.

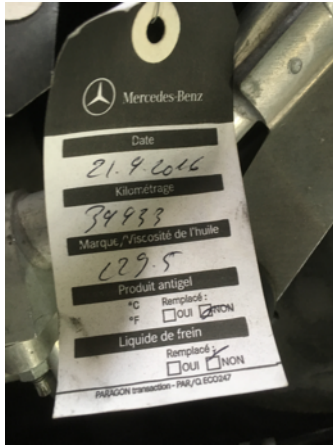
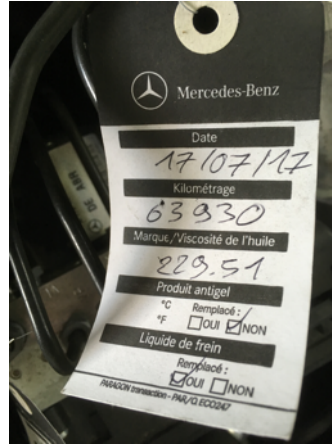
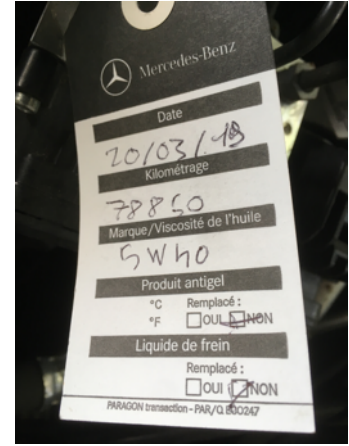
Étiquettes présentes sous le capot moteur.

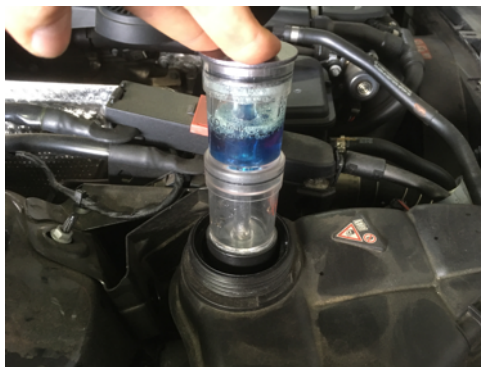
Fluides	
Niveau huile moteur	Normal
Présence de fuite externe	Non
Niveau liquide de frein	Normal
Présence de fuite externe	Non Liquide de frein à remplacer Le vendeur a indiqué que le liquide de freins serait remplacé pour la vente.
Niveau direction assistée	Normal
Présence de fuite externe	Non
Liquide de refroidissement	Normal
Présence de fuite externe	Non
Présence de CO2 dans le liquide de refroidissement	Non

Absence de trace de CO2 dans le liquide de refroidissement

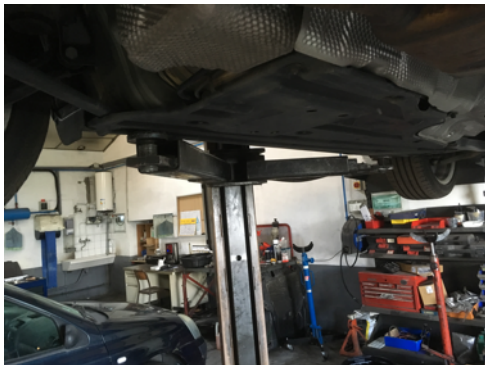
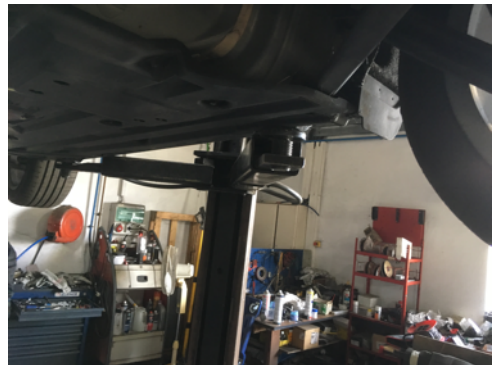
Etat visuel des soubassements
Bon

Soubassements gauches et droit

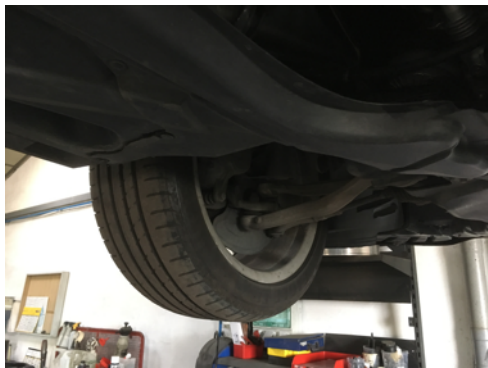
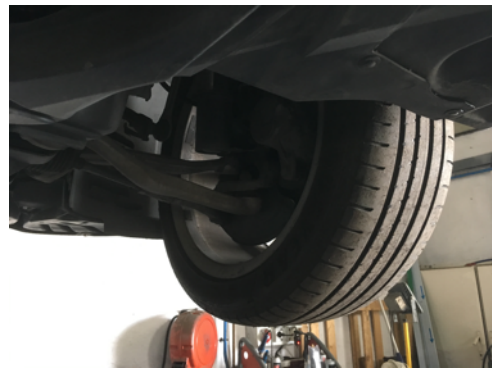
Demi - trains	
Avant gauche	Bon état général.
Avant droit	Bon état général.
Arrière gauche	Bon état général
Arrière droit	Bon état général

Demi-trains avant gauche et droit

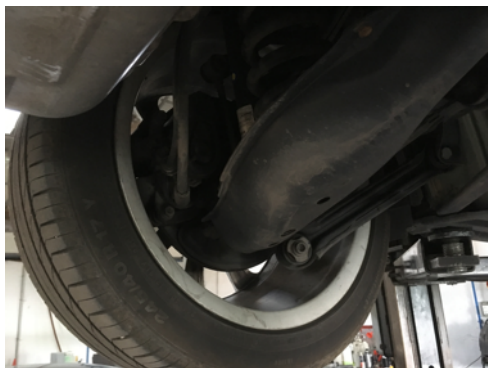
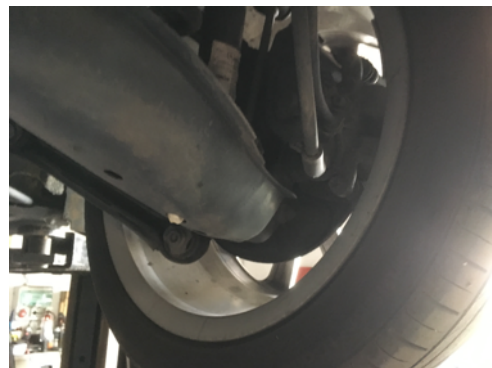
Demi-trains arrière gauche et droit
