ESSAI, EXPERTISE DU VEHICULE SUR UN PONT ET TEST DE CO2 DANS LE CIRCUIT DE REFROIDISSEMENT

MISSION : Essai routier et examen du véhicule sur un pont élévateur pour
identification, contrôle carrosserie, test de CO2 dans le
liquide de refroidissement.

Véhicule	
Marque	Porsche
Modèle	981Boxster
Finition	GTS
Date de mise en circulation	01/06/2015
Numéro de série VIN	WPOZZZ98ZFS131107
Genre	Voiture particulière
Carrosserie	Cabriolet
Energie	ES - Essence
Puissance Fiscale	22
Puissance réelle	330 cv
Kilométrage (km)	21 597 km (relevé sur le compteur)
	<p>Cohérent</p> <p>Test Piwis réalisé le 07/06/2019 à 21 621 kms :</p> <p>Compteur d'heures de service : 412,6H</p> <p>Kilométrage inscrit dans le boîtier injection DME 21621kms</p> <p>Information cohérente avec le kilométrage compteur du véhicule</p>
Couleur	Rouge Carmin (LM3C)
Type de peinture	Verni
Première main	Non
Commentaire	Origine France

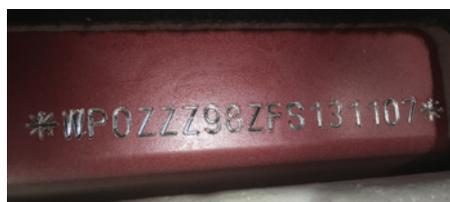
Numéro de série frappé sur le châssis gravé sur le pare-brise et étiquette constructeur portière droite

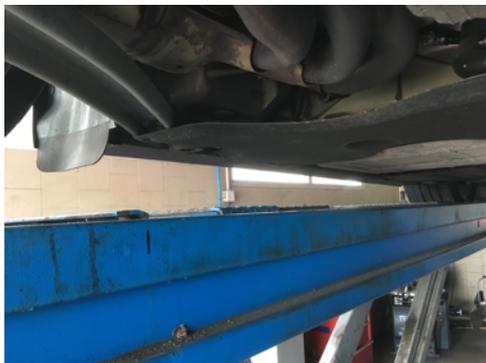
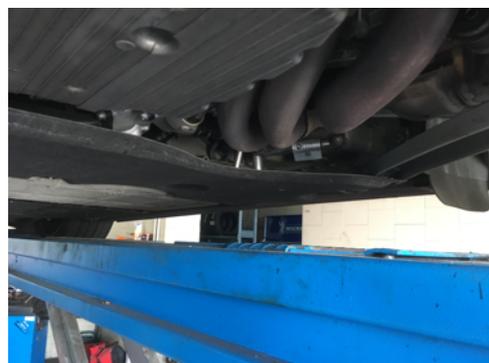
Etat visuel des soubassements
Bon

Soubassements gauches et droits

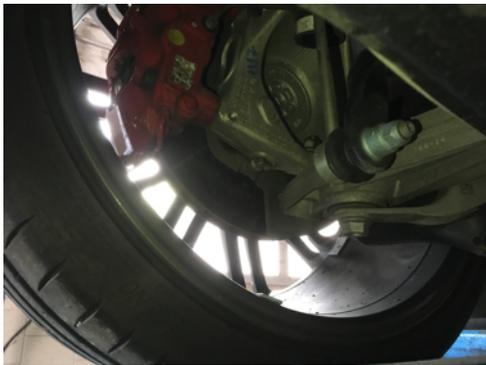
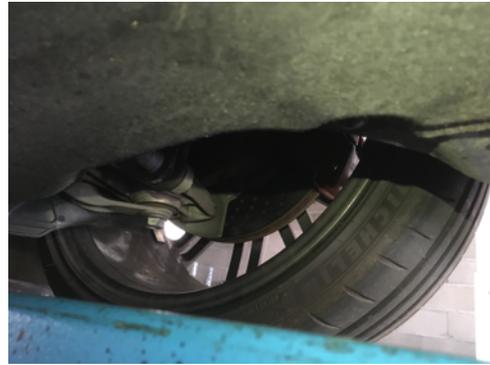
Demi - trains	
Avant gauche	Bon état général.
Avant droit	Bon état général
Arrière gauche	Bon état général
Arrière droit	Bon état général

Demi-trains avant gauche et droit

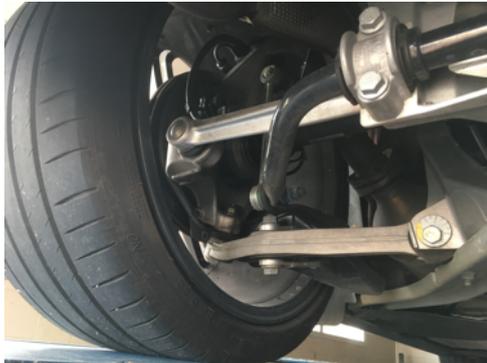
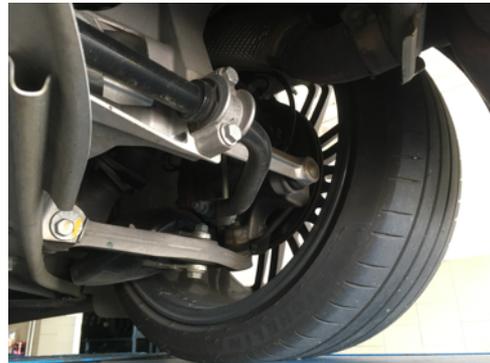
Demi-trains arrière gauche et droit

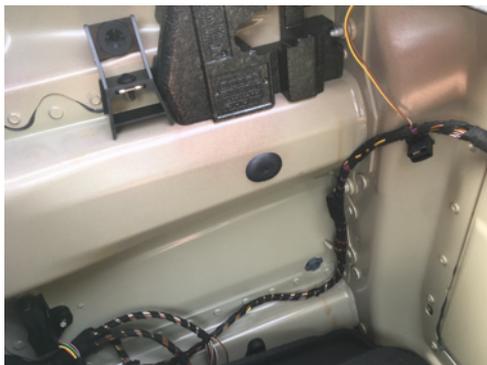
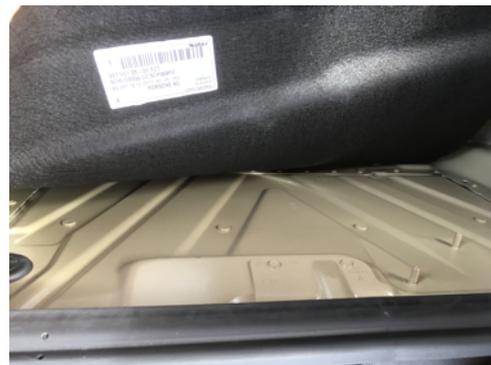
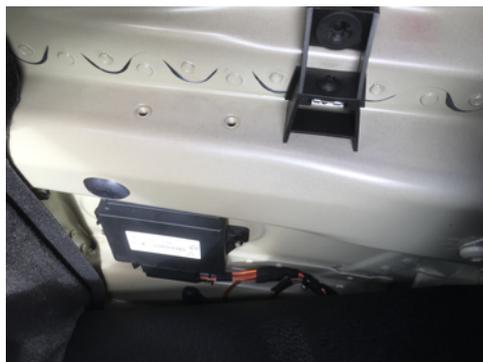
Recherche de présence de dommage(s) et/ ou de trace(s) de réparation antérieure de carrosserie	
Différence de teinte	Non
Présence de trace(s) réparation sur les longerons	Non
Ajustement des éléments de carrosserie	Normal

Absence de trace de réparation sur longerons avant gauche et droit
