## **ESSAI, EXPERTISE DU VEHICULE SUR UN PONT ET TEST DE CO2 DANS LE CIRCUIT DE REFROIDISSEMENT**

Nos réf : 1907024

Véhicule	
Marque	Porsche
Modèle	911 type 997
Finition	Carrera 4S
Date de mise en circulation	08/02/2006
Numéro de série VIN	WPOZZZ99Z6S734359
Genre	Voiture particulière
Carrosserie	Coupé
Énergie	ES - Essence
Puissance Fiscale	26
Puissance réelle	355 cv
Kilométrage (km)	46 299 km (relevé sur le compteur)
	<p>Cohérent</p> <p>Test Pwivis réalisé le 05/07/2019 à 46 275 kms :</p> <ul style="list-style-type: none"> <li>- Plages 1 : 1650/731.1H</li> <li>- Plages 2 : 176/692.5H</li> <li>- Plages 3 : 19/692.5H</li> <li>- Plages 4 : 1/692.5H</li> <li>- Plages 5 : 1/692.5H</li> <li>- Plages 6 : Aucune</li> </ul> <p>Compteur d'heures de service : 736.4H</p> <p>Compteurs d'heures AIRBAG : 1327.29H</p> <p>Kilométrage inscrit dans le boitier injection DME : 30672</p> <p>Compteur d'heures DME et AIRBAG cohérent avec le kilométrage compteur du véhicule.</p> <p>D'après le document Porsche les plages de surrégimes avec un seul allumage sont à ignorer.</p>

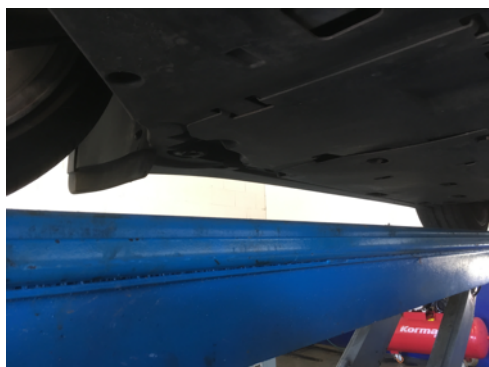
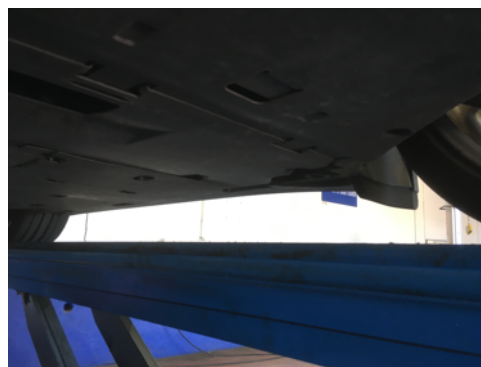
<b>État visuel des soubassements</b>
Bon

**Soubassements gauches et droits**

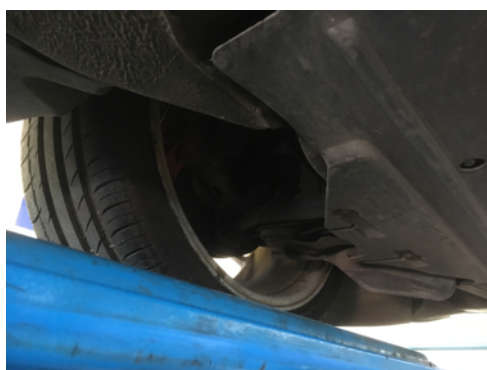
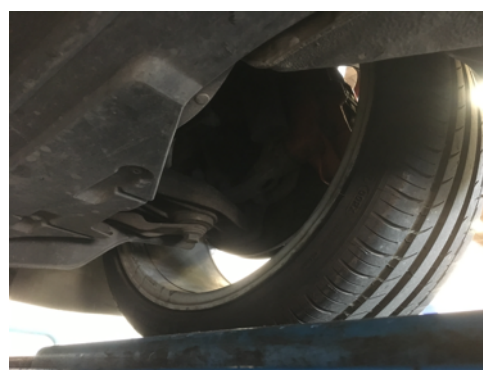
<b>Demi - trains</b>	
<b>Avant gauche</b>	Bon état général.
<b>Avant droit</b>	Bon état général
<b>Arrière gauche</b>	Bon état général
<b>Arrière droit</b>	Bon état général

**Demi-trains avant gauche et droit**

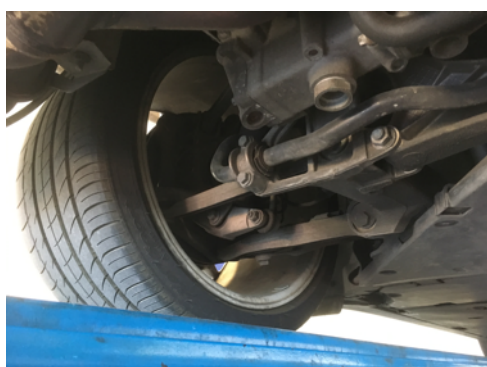
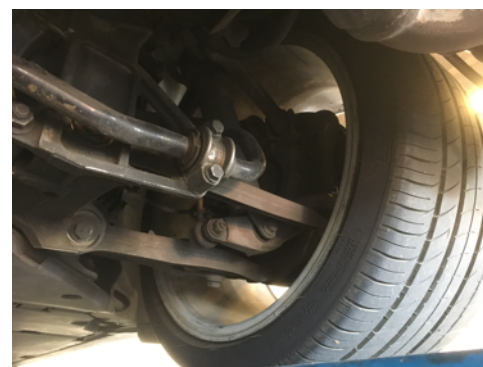
**Demi-trains arrière gauche et droit**

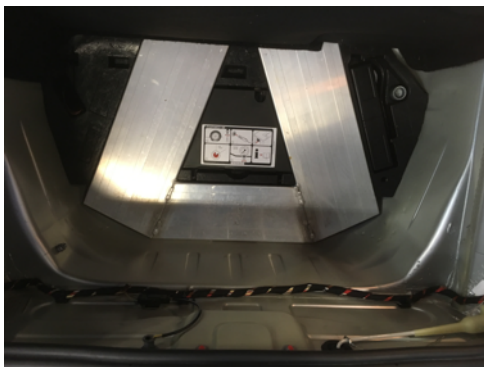
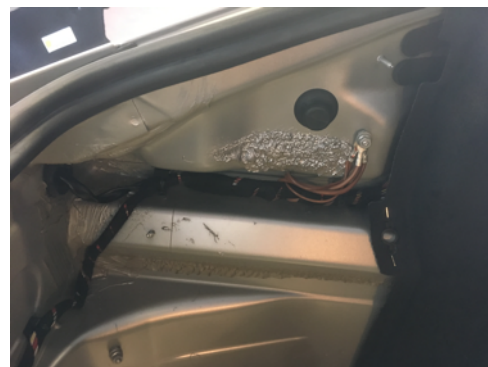
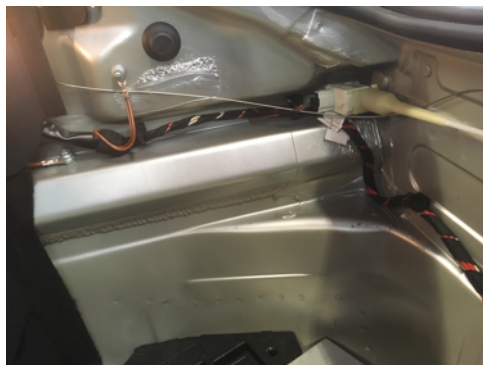
Recherche de présence de dommage(s) et/ou de trace(s) de réparation antérieure de carrosserie	
Présence de trace(s) réparation sur les longerons	Non
Ajustement des éléments de carrosserie	Normal

**Absence de trace de réparation sur longerons avant gauche et droit**
