## **ESSAI, EXPERTISE DU VEHICULE SUR UN PONT ET TEST DE CO2 DANS LE CIRCUIT DE REFROIDISSEMENT**

Nos réf : 1907033

Véhicule	
Marque	Porsche
Modèle	911 type 997
Finition	Carrera 2 S
Date de mise en circulation	13/05/2008
Numéro de série VIN	WPOZZZ99Z8S721573
Genre	Voiture particulière
Carrosserie	Coupé
Energie	ES - Essence
Puissance Fiscale	26
Puissance réelle	355 cv
Kilométrage (km)	81 124 km (relevé sur le compteur)  Cohérent  Test Piwis réalisé le 11/07/2019 à 81 191 kms : <ul style="list-style-type: none"> <li>- Plages 1 : 12331/1554.2H</li> <li>- Plages 2 : 2405/1554.2H</li> <li>- Plages 3 : 233/1366.7H</li> <li>- Plages 4 : 11/840.4H</li> <li>- Plages 5 : Aucune</li> <li>- Plages 6 : Aucune</li> </ul> Compteur d'heures de service : 1580H Compteurs d'heures AIRBAG : 1855H Kilométrage inscrit dans le boîtier injection DME 80958 kms Les informations présentes dans les calculateurs sont cohérentes avec le kilométrage compteur
Couleur	Gris Météor (LM7W)
Type de peinture	Métallisé
Première main	Non
Commentaire	Certificat Immatriculation Français

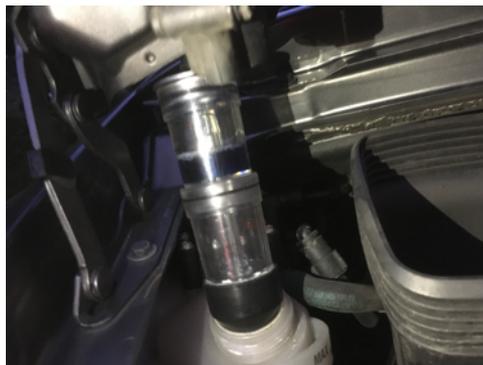
<b>Fluides</b>	
<b>Niveau huile moteur</b> <b>Présence de fuite externe</b>	Normal Non
<b>Niveau liquide de frein</b> <b>Présence de fuite externe</b>	Normal Non Le liquide de freins a plus de deux ans ; il est à remplacer. Le vendeur a indiqué que le liquide de freins serait remplacé pour la vente.
<b>Niveau liquide direction assistée</b> <b>Présence de fuite externe</b>	Normal Non
<b>Niveau liquide de refroidissement</b> <b>Présence de fuite externe</b>	Mini Non
<b>Présence de CO2 dans le liquide de refroidissement</b>	Non

**Absence de CO2 dans le liquide de refroidissement**

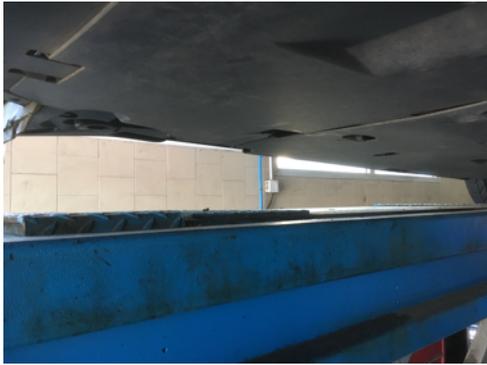
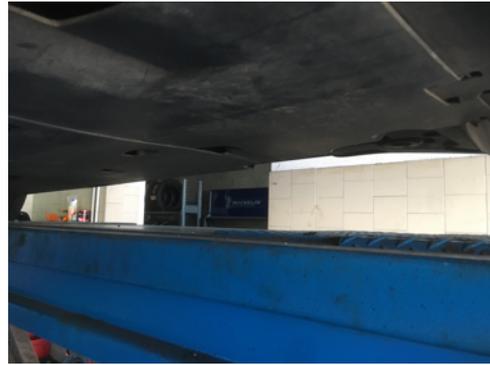
<b>Etat visuel des soubassements</b>
Bon

**Soubassements gauches et droits**

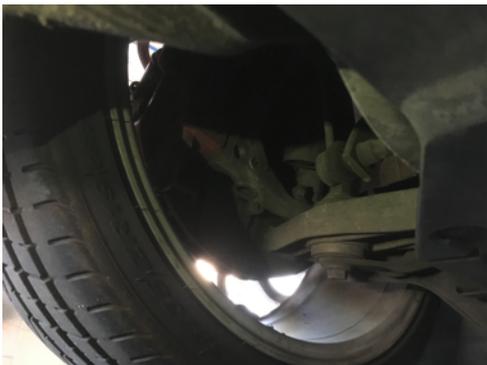
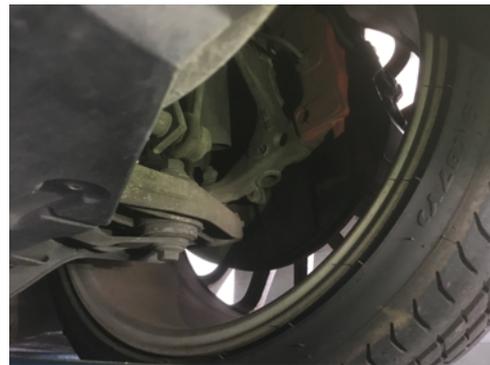
<b>Demi - trains</b>	
<b>Avant gauche</b>	Bon état général.
<b>Avant droit</b>	Bon état général
<b>Arrière gauche</b>	Bon état général
<b>Arrière droit</b>	Bon état général

**Demi-trains avant gauche et droit**

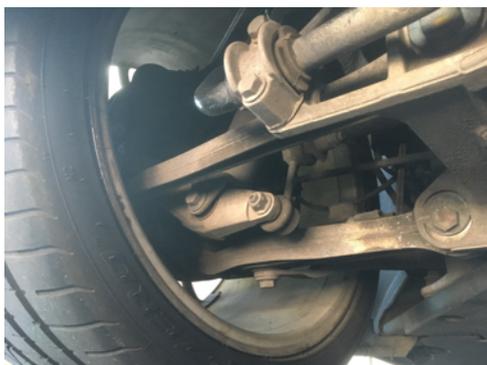
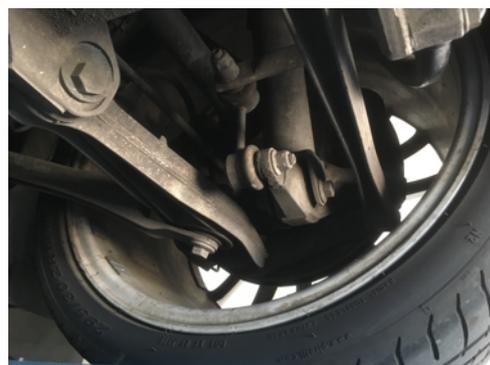
**Demi-trains arrière gauche et droit**

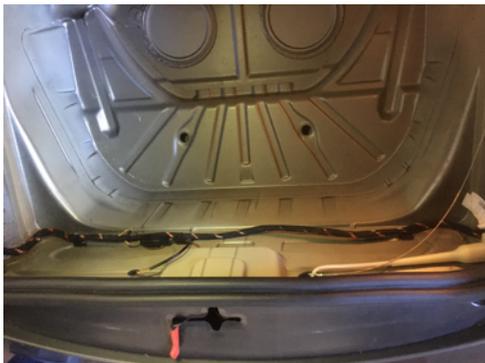
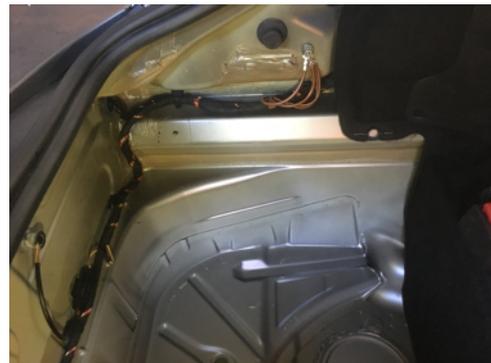
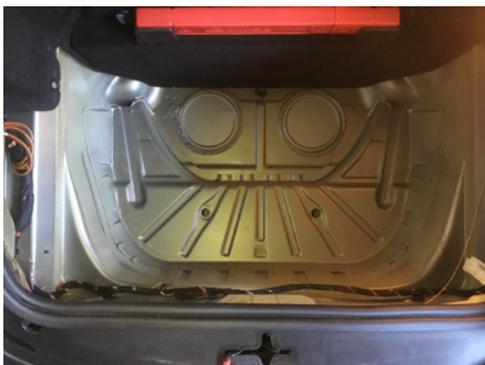
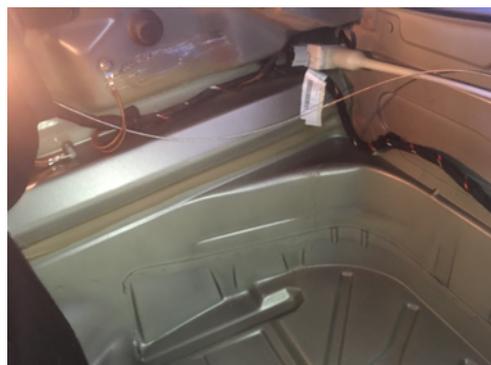
Recherche de présence de dommage(s) et/ou de trace(s) de réparation antérieure de carrosserie	
Présence de trace(s) réparation sur les longerons	Non
Ajustement des éléments de carrosserie	Normal

Absence de trace de réparation sur longerons avant gauche et droit
