ESSAI, EXPERTISE DU VEHICULE SUR UN PONT ET TEST DE CO2 DANS LE CIRCUIT DE REFROIDISSEMENT

Nos réf : 1907103

Véhicule [REDACTED]	
Marque	Porsche
Modèle	Panamera
Finition	Turbo
Date de mise en circulation	02/11/2009
Numéro de série VIN	WPOZZZ97ZAL081487
Genre	Voiture particulière
Carrosserie	Berline
Energie	ES - Essence
Puissance Fiscale	41
Puissance réelle	500 cv
Kilométrage (km)	82 736 km (relevé sur le compteur) Cohérent Compteur d'heures de service : 1939.36H Compteurs d'heures AIRBAG : 1855H Kilométrage inscrit dans le boîtier injection DME 82768 kms Les informations présentes dans les calculateurs sont cohérentes avec le kilométrage compteur.
Couleur	Gris Platine (LM7T)
Type de peinture	Métallisé
Première main	Non
Commentaire	Certificat Immatriculation Français

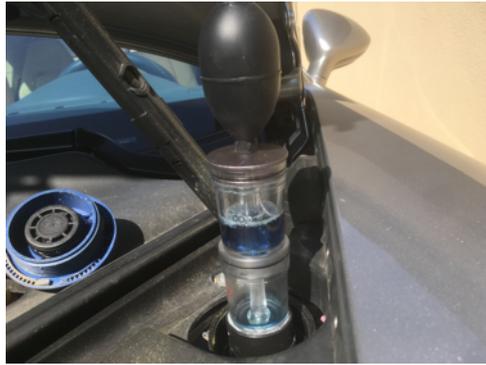
Fluides	
Niveau huile moteur	Normal
Présence de fuite externe	Non
Niveau liquide de frein	Normal
Présence de fuite externe	Non
Niveau liquide direction assistée	Normal
Présence de fuite externe	Non
Niveau liquide de refroidissement	Normal
Présence de fuite externe	Non
Présence de CO2 dans le liquide de refroidissement	Non

Absence de CO2 dans le liquide de refroidissement

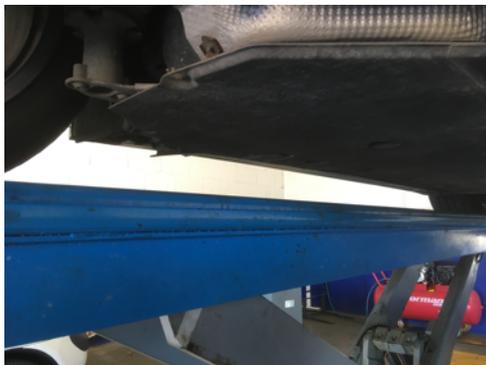
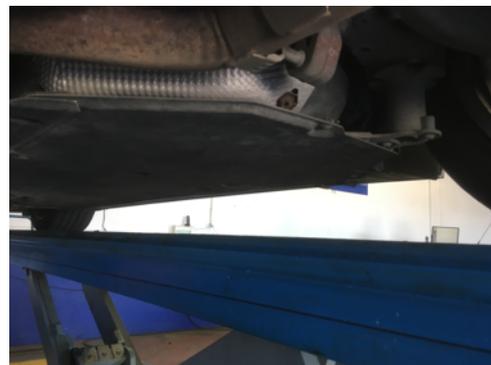
Etat visuel des soubassements	
Bon

Soubassements gauches et droits

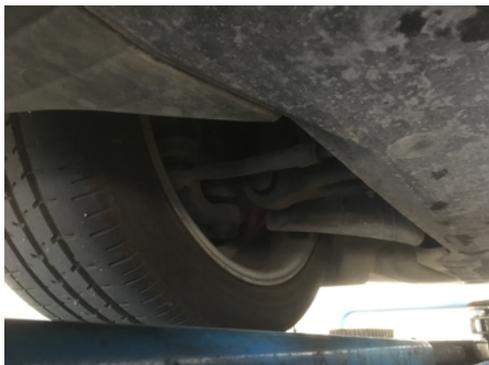
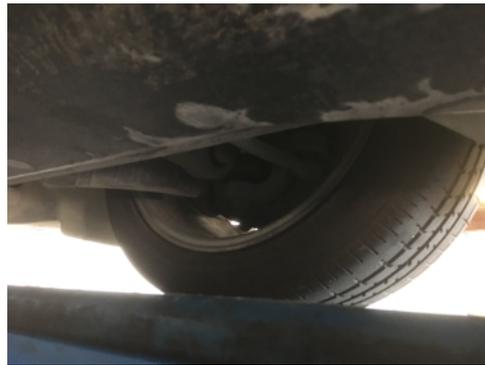
Demi - trains	
Avant gauche	Bon état général.
Avant droit	Bon état général
Arrière gauche	Bon état général
Arrière droit	Bon état général

Demi-trains avant gauche et droit

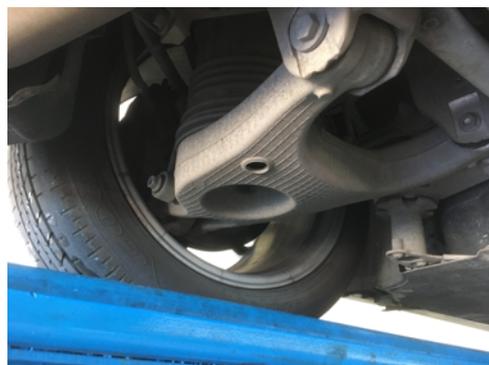
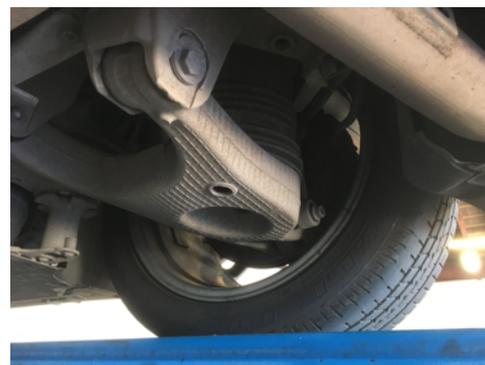
Demi-trains arrière gauche et droit
