ESSAI, EXPERTISE DU VEHICULE SUR UN PONT ET TEST DE CO2 DANS LE CIRCUIT DE REFROIDISSEMENT

Nos réf : 1907108

Véhicule	
Marque	Porsche
Modèle	987 Boxster
Finition	3.4 S
Date de mise en circulation	16/03/2009
Numéro de série VIN	WPOZZZ98Z9U720776
Genre	Voiture particulière
Carrosserie	Cabriolet
Energie	ES - Essence
Puissance Fiscale	21
Puissance réelle	310 cv
Kilométrage (km)	79 256 km (relevé sur le compteur) Cohérent Test Piwis réalisé le 25/06/2019 à 77 803 kms : Compteur d'heures de service : 1462.68H Plages 1 : 543/1059.65H Plages 2 : 33/710.85H Plages 3 à 6 : Aucune Kilométrage inscrit dans le boîtier injection DME 77 803kms Compteur Airbag 1741H Informations cohérentes avec le kilométrage compteur du véhicule.
Couleur	Blanc
Type de peinture	Verni
Première main	Non
Commentaire	Certificat d'Immatriculation Français

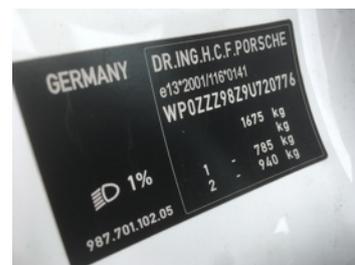
Numéro de série frappé sur le châssis gravé sur le pare-brise et étiquette constructeur portière droite

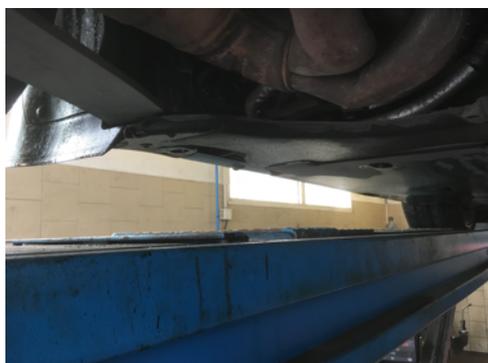
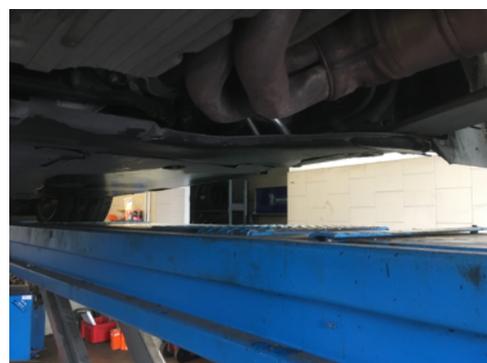
Etat visuel des soubassements
Bon

Soubassements gauches et droits

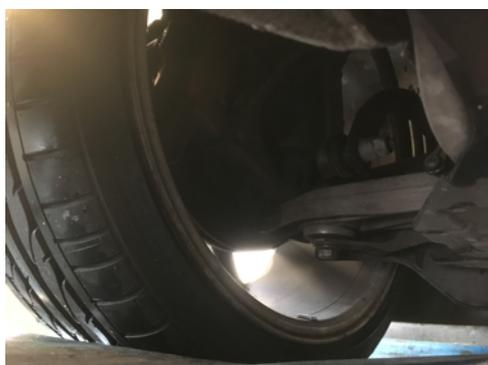
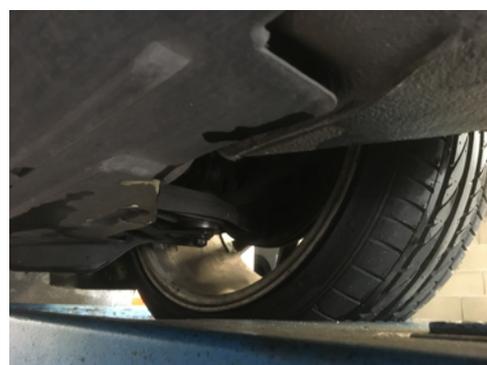
Demi - trains	
Avant gauche	Bon état général.
Avant droit	Bon état général
Arrière gauche	Bon état général
Arrière droit	Bon état général

Demi-trains avant gauche et droit

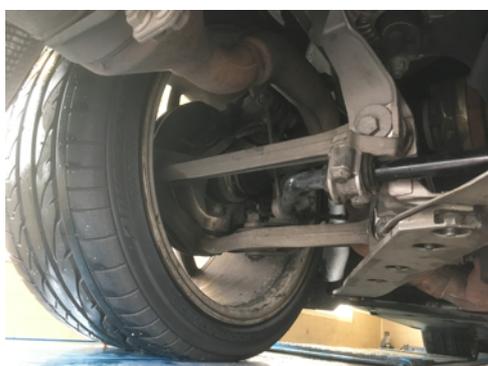
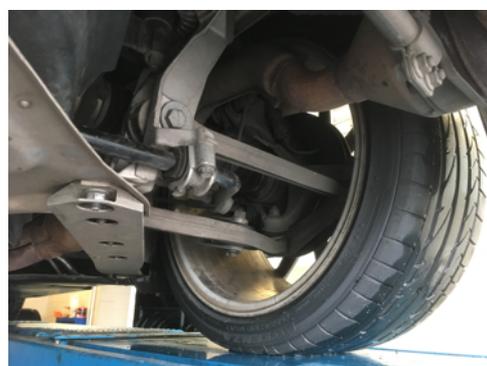
Demi-trains arrière gauche et droit

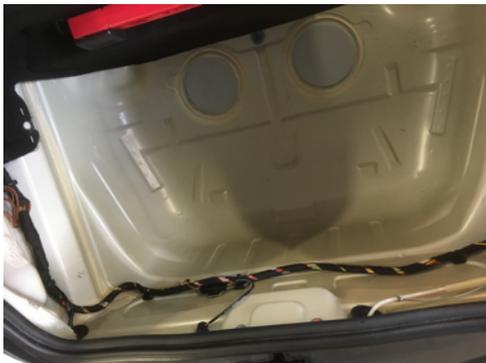
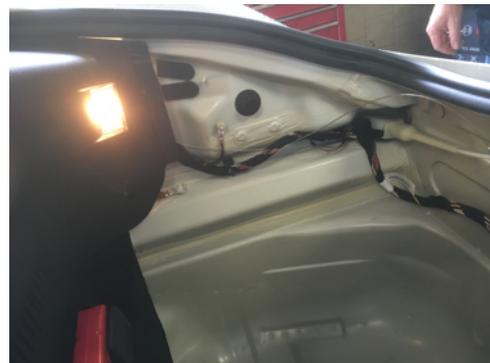
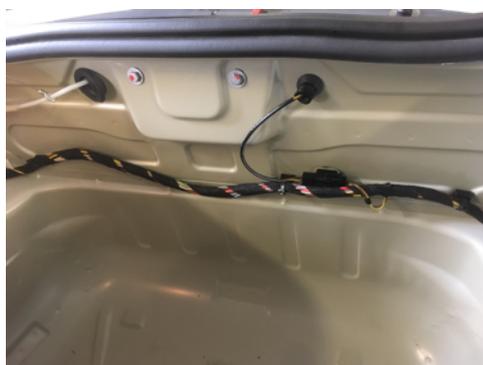
Recherche de présence de dommage(s) et/ou de trace(s) de réparation antérieure de carrosserie	
Présence de trace(s) réparation sur les longerons	Non
Ajustement des éléments de carrosserie	Normal

Absence de trace de réparation sur longerons avant gauche et droit
