ESSAI, EXPERTISE DU VEHICULE SUR UN PONT ET TEST DE CO2 DANS LE CIRCUIT DE REFROIDISSEMENT

Nos réf : 1910026

Véhicule	
Marque	Porsche
Modèle	911 type 996
Finition	40° Anniversaire
Date de mise en circulation	03/03/2005
Numéro de série VIN	WPOZZZ99Z4S603025
Genre	Voiture particulière
Carrosserie	Coupé
Energie	ES - Essence
Puissance Fiscale	25
Puissance réelle	345 cv
Kilométrage (km)	55 927 km (relevé sur le compteur)
	<p>Cohérent</p> <p>Test Piwis réalisé le 07/10/2019 à 55 903 kms :</p> <ul style="list-style-type: none"> - Plages 1 : 16046/989.7H - Plages 2 : 4/765.7H <p>Compteur d'heures de service : 1361.6H</p> <p>Kilométrage inscrit dans le boîtier injection DME 50094 kms</p> <p>Les informations présentes dans le calculateur sont cohérentes avec le kilométrage compteur du véhicule</p>
Couleur	Gris Argent GT métallisée (LM7Z)
Type de peinture	Métallisé
Première main	Non
Commentaire	Certificat Immatriculation Français

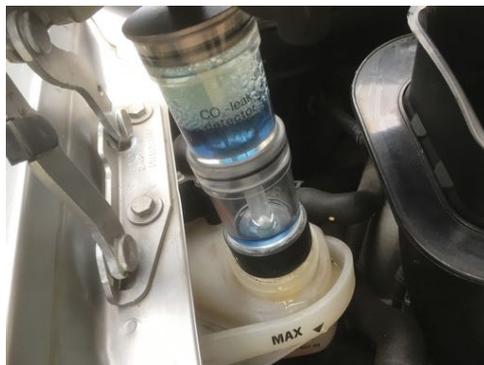
Fluides	
Niveau huile moteur Présence de fuite externe	Normal Non
Niveau liquide de frein Présence de fuite externe	Normal Non
Niveau liquide direction assistée Présence de fuite externe	Normal Non
Niveau liquide de refroidissement Présence de fuite externe	Normal Non
Présence de CO2 dans le liquide de refroidissement	Non

Absence de CO2 dans le liquide de refroidissement

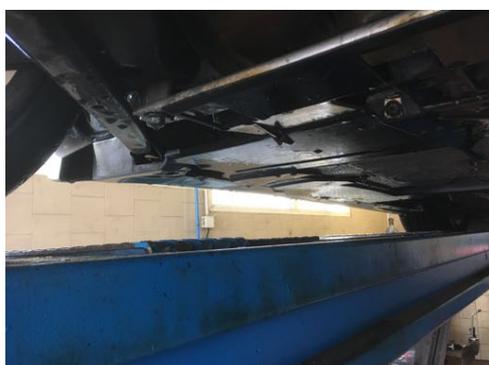
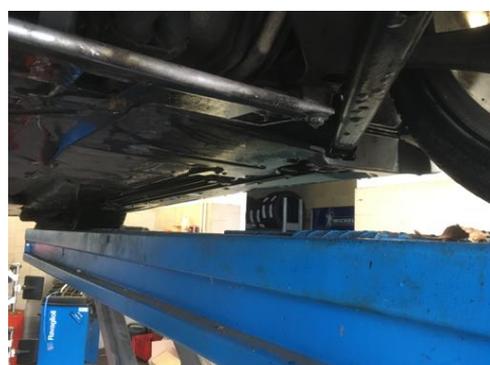
Etat visuel des soubassements
Bon

Soubassements gauches et droits

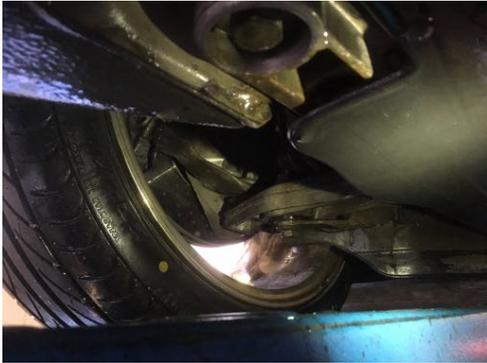
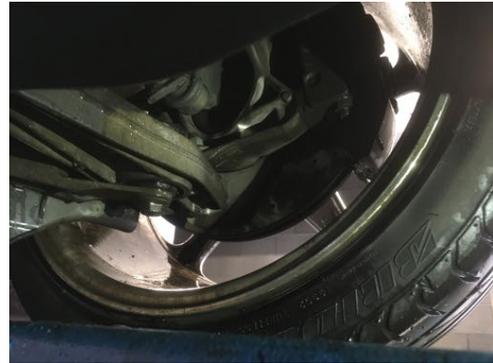
Demi - trains	
Avant gauche	Bon état général.
Avant droit	Bon état général
Arrière gauche	Bon état général
Arrière droit	Bon état général

Demi-trains avant gauche et droit

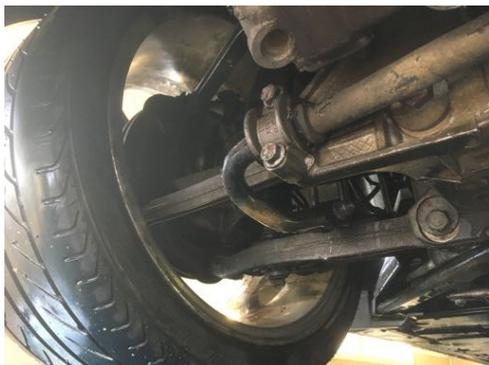
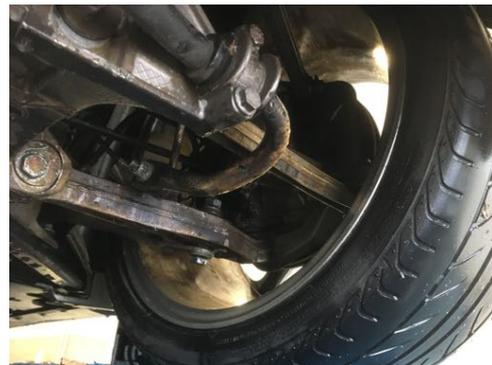
Demi-trains arrière gauche et droit

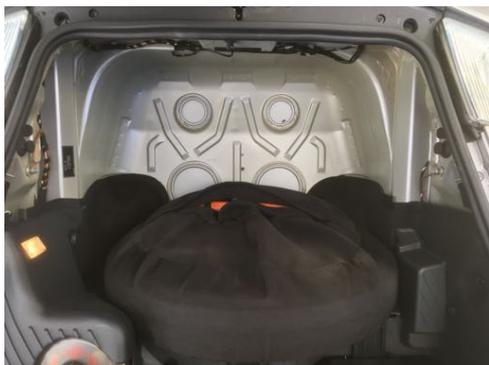
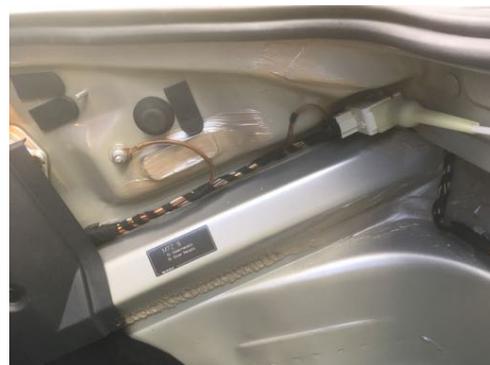
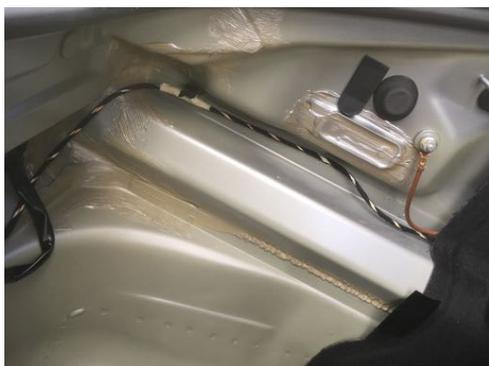
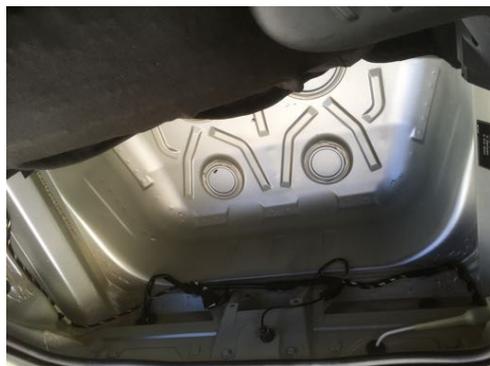
Recherche de présence de dommage(s) et/ ou de trace(s) de réparation antérieure de carrosserie	
Présence de trace(s) réparation sur les longerons	Non
Ajustement des éléments de carrosserie	Normal
Différence de teinte	Non

Absence de trace de réparation sur longerons avant gauche et droit

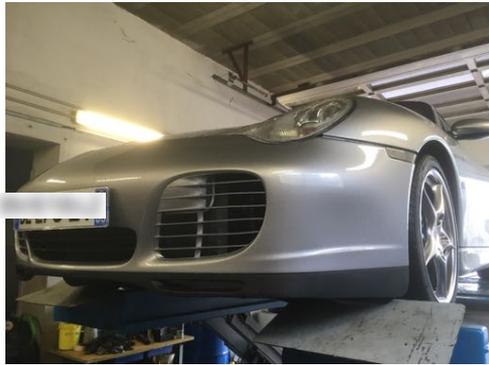
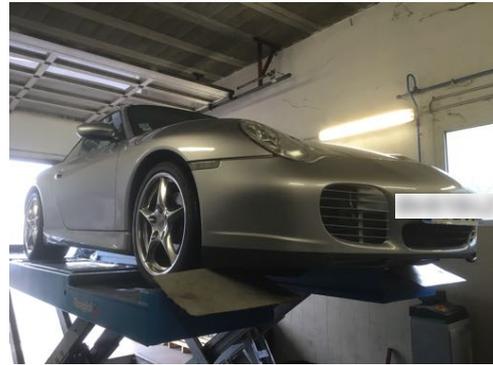
Flanc avant gauche et flanc avant droit

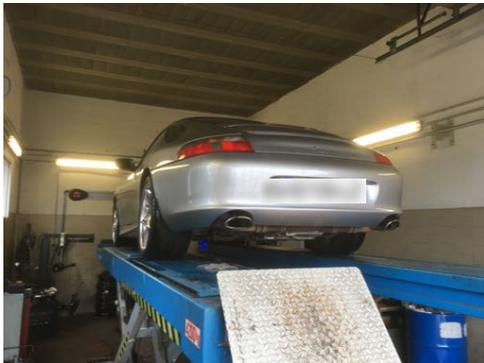
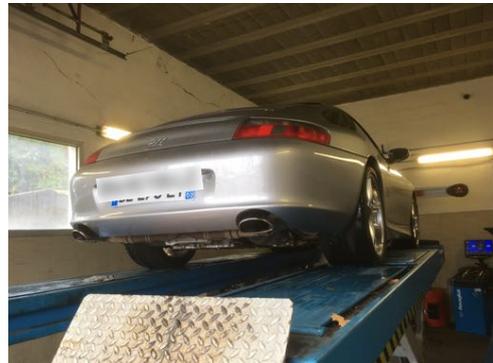
Flanc arrière gauche et flanc arrière droit
