## ESSAI ET EXPERTISE DU VEHICULE SUR UN PONT

Nos réf : 1611067

MISSION : Essai routier et examen du véhicule sur un pont élévateur pour  
identification, contrôle carrosserie.

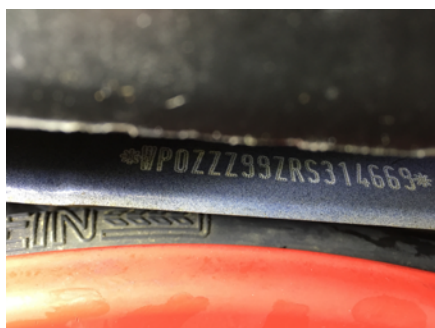
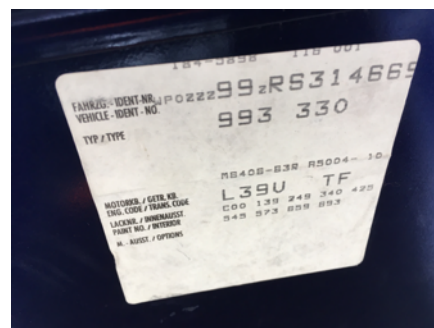
Numéro de série frappé sur le châssis, étiquette constructeur sous le capot moteur

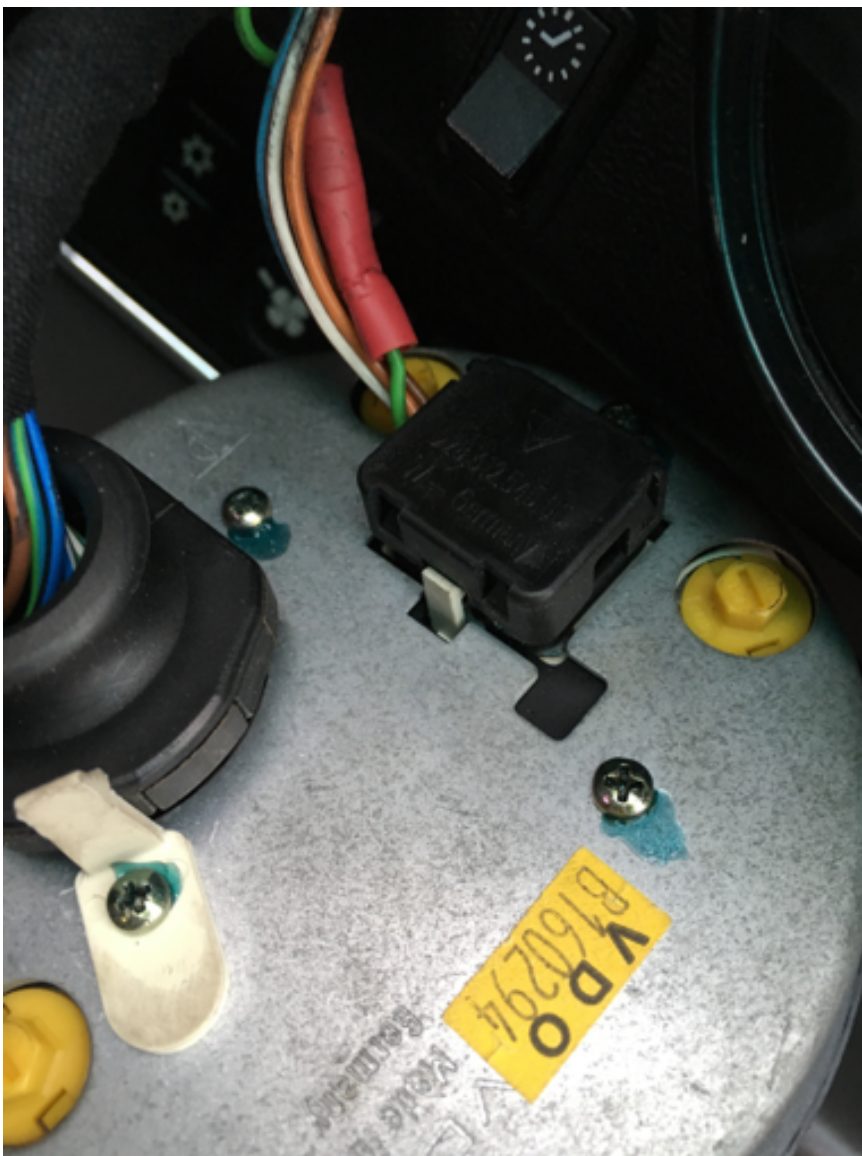
**Etiquette, avec la date de fabrication du compteur, présente.**

**Scellés présents sur Les vis d'ouverture du compteur.**

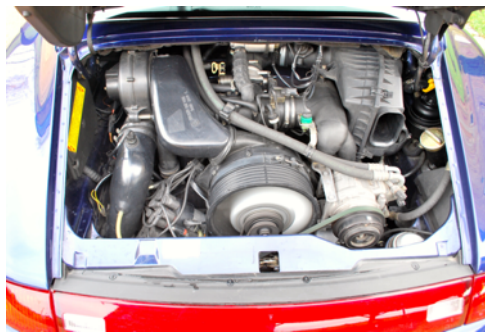
**Capot moteur**

<b>Compartiment moteur</b>	
<b>Aspect général</b>	Bon

<b>Fluides</b>	
<b>Niveau huile moteur</b>	Normal
<b>Présence de fuite externe</b>	Non
<b>Niveau liquide de frein</b>	Normal
<b>Présence de fuite externe</b>	Non
<b>Présence d'eau (Testeur)</b>	Non
<b>Niveau direction assistée</b>	Normal
<b>Présence de fuite externe</b>	Non

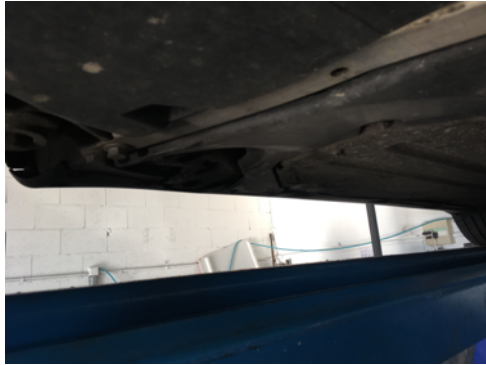
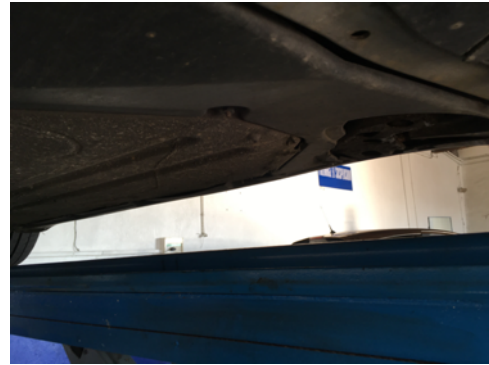
**Soubassements gauches et droits**

Etat visuel des soubassements	
Bon

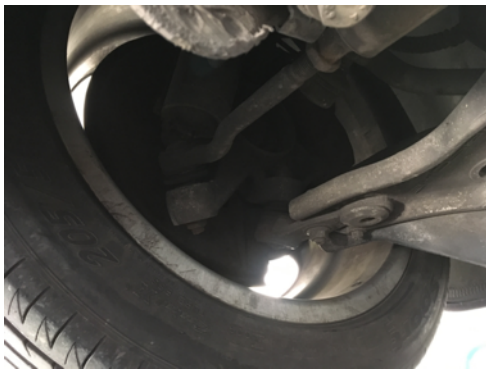
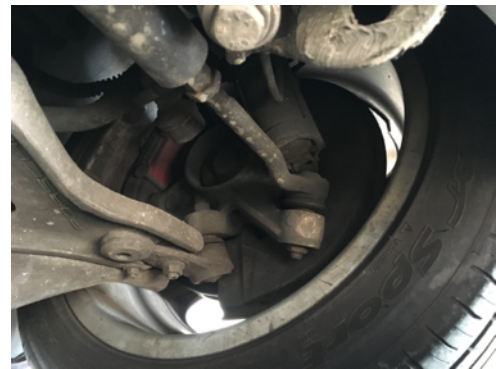
**Demi-trains avant gauche et droit**

Demi - trains	
<b>Avant gauche</b>	Bon état général
<b>Avant droit</b>	Bon état général.
<b>Arrière gauche</b>	Bon état général
<b>Arrière droit</b>	Bon état général

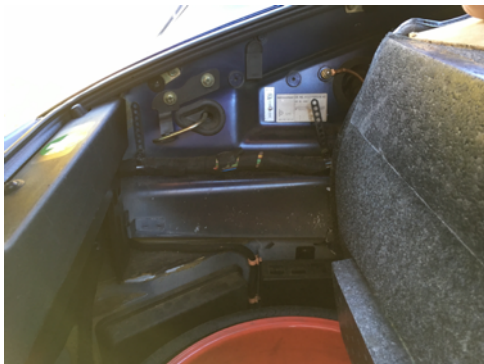
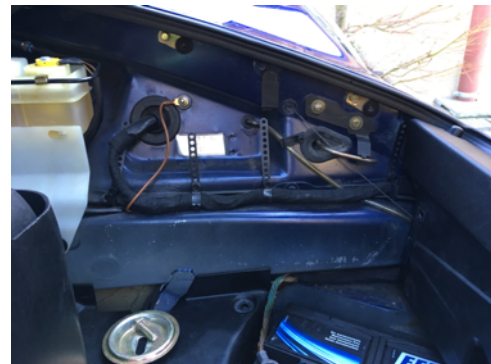
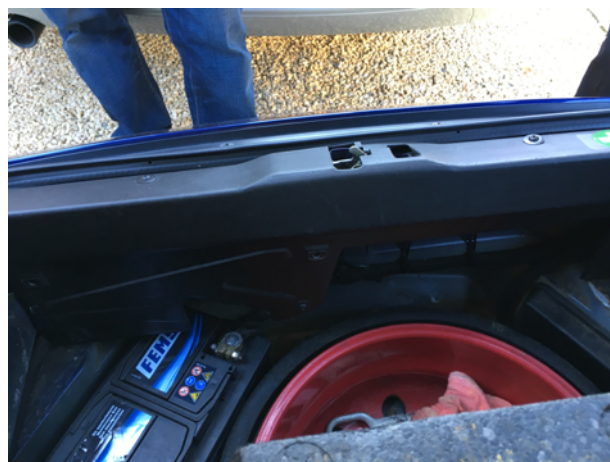
Recherche de présence de dommage(s) et/ou de trace(s) de réparation antérieure de carrosserie	
Différence de teinte	Non
Présence de trace(s) réparation sur les longerons	Non
Ajustement des éléments	Normal

Absence de trace de réparation sur longerons avant gauche et droit
