RAPPORT D'EXPERTISE

Nos réf : 1911002

Véhicule	
Marque	Porsche
Modèle	Cayenne
Finition	GTS
Date de mise en circulation	07/09/2016 (Année-modèle 2017)
Numéro de série VIN	WP1ZZZ92ZHLA80136
Genre	Voiture particulière
Carrosserie	SUV
Energie	ES - Essence
Puissance Fiscale	33
Puissance réelle	440 cv
Kilométrage (km)	14 460 km (relevé sur le compteur)
	Cohérent
Couleur	Blanc Carrara (LS9R)
Type de peinture	Métallisé
Première main	Non
Commentaire	Certificat Immatriculation Français

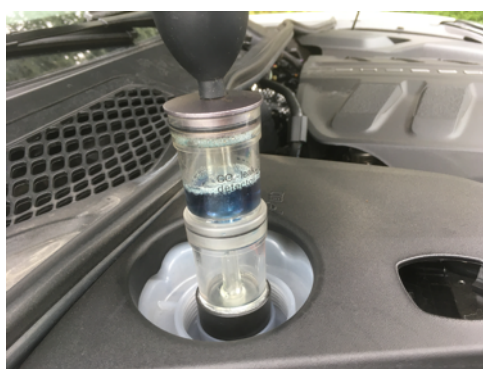
Fluides	
Niveau huile moteur	Normal
Présence de fuite externe	Non
Niveau liquide de frein	Normal
Présence de fuite externe	Non
Niveau liquide direction assistée	Normal
Présence de fuite externe	Non
Niveau liquide de refroidissement	Normal
Présence de fuite externe	Non
Présence de CO2 dans le liquide de refroidissement	Non

Absence de CO2 dans le liquide de refroidissement

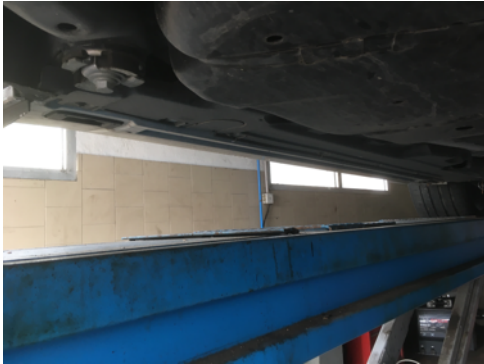
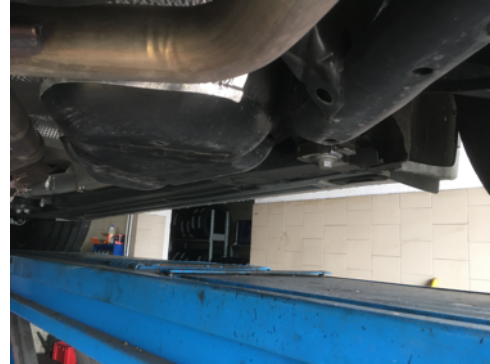
Bon

Soubassements gauche et droit

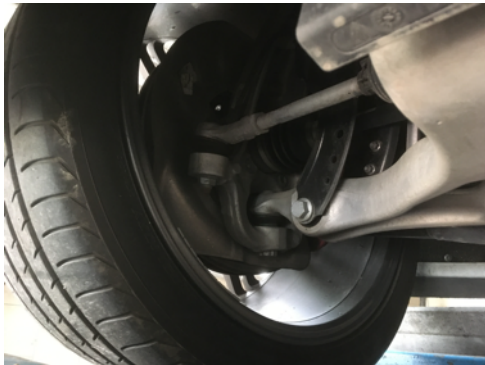
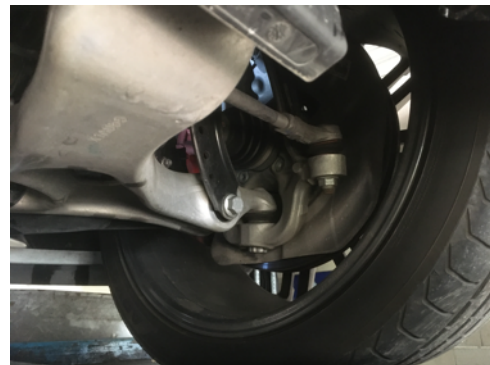
Avant gauche	Bon état général.
Avant droit	Bon état général
Arrière gauche	Bon état général
Arrière droit	Bon état général

Demi-trains avant gauche et droit

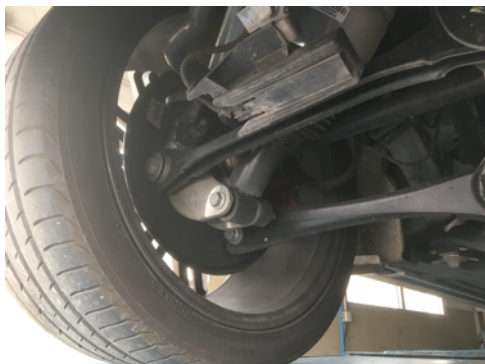
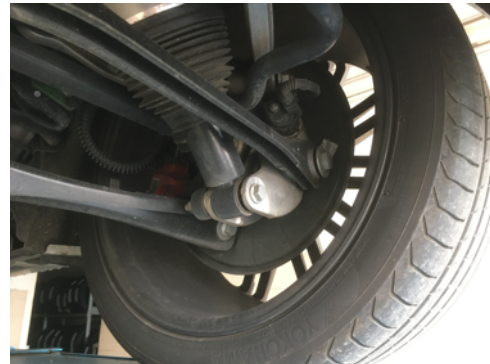
Demi-trains arrière gauche et droit
