RAPPORT D'EXPERTISE

Nos réf : 1912003

Véhicule [REDACTED]	
Marque	Porsche
Modèle	911 type 997
Finition	Carrera 4S
Date de mise en circulation	28/12/2006 (Année-modèle 2007)
Numéro de série VIN	WPOZZZ99Z7S771943
Genre	Voiture particulière
Carrosserie	Cabriolet
Energie	ES - Essence
Puissance Fiscale	26
Puissance réelle	355 cv
Kilométrage (km)	74 320 km (relevé sur le compteur) Cohérent Test Piwis réalisé le 19/11/2019 à 74 296 kms : <ul style="list-style-type: none"> - Plages 1 : 5 128/1 454.8 H - Plages 2 : 244/1 175.4 H - Plages 3 à 6 : Aucune Compteur d'heures de service : 1 510.8 H Compteurs d'heures AIRBAG : 1 855 H Kilométrage inscrit dans le boîtier injection DME 74 100 kms Compteur Airbag : 1 933.23 H Les informations présentes dans les calculateurs sont cohérentes avec le kilométrage compteur du véhicule.
Couleur	Jaune vitesse (L12H)
Type de peinture	Verni
Première main	Non
Commentaire	Certificat Immatriculation Français

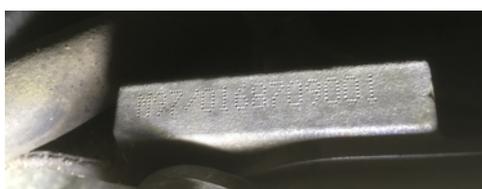
Frappe à froid numéro de moteur

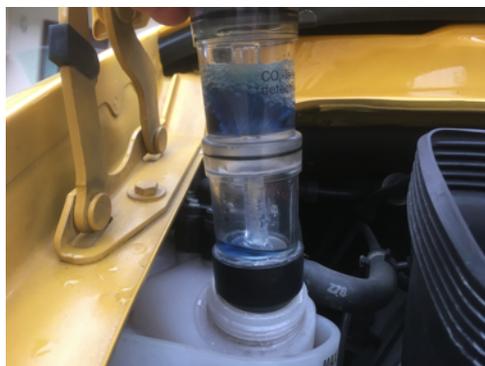
Absence de CO2 dans le liquide de refroidissement

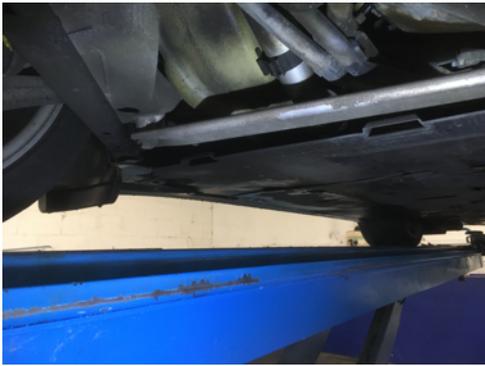
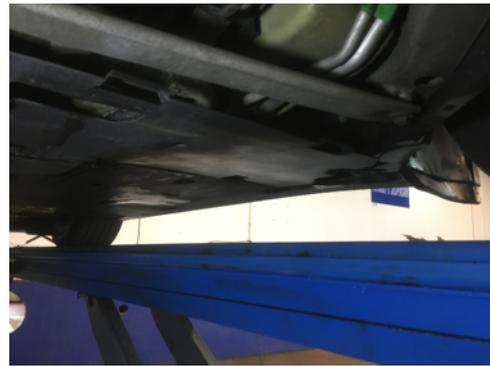
Etat visuel des soubassements
Bon

Soubassements gauches et droits

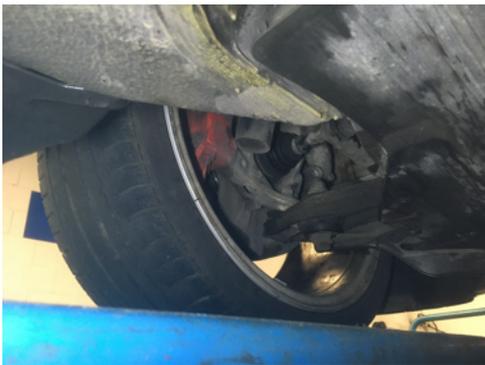
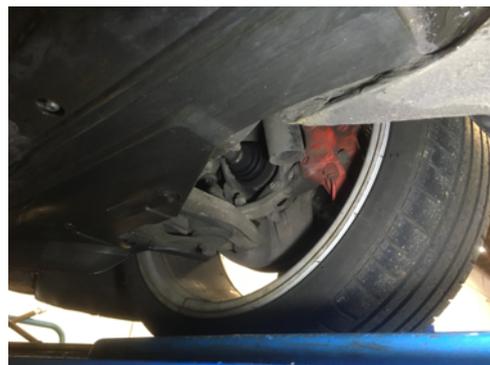
Demi - trains	
Avant gauche	Bon état général.
Avant droit	Bon état général
Arrière gauche	Bon état général
Arrière droit	Bon état général

Demi-trains avant gauche et droit

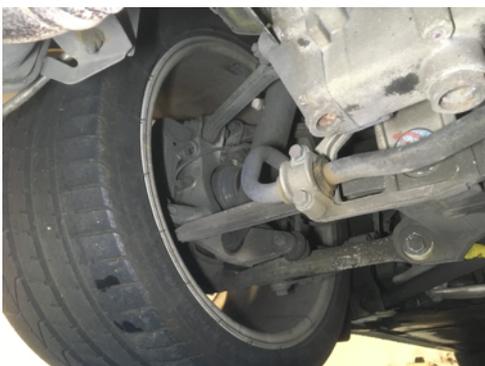
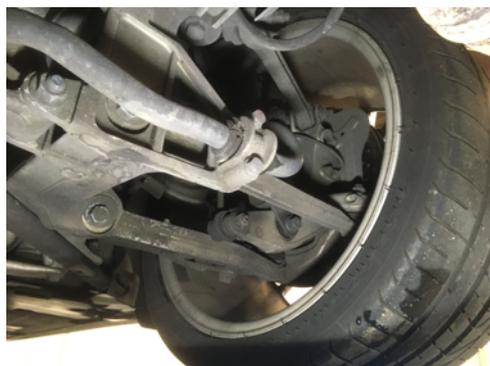
Demi-trains arrière gauche et droit

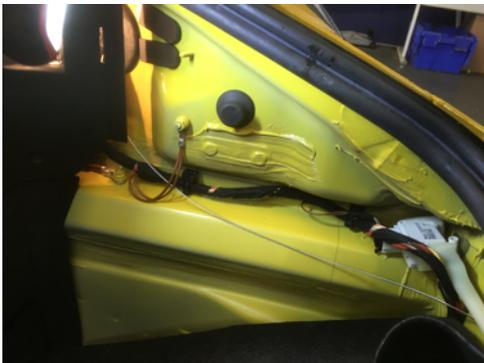
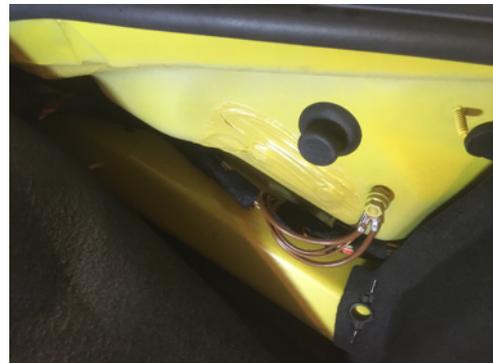
Recherche de présence de dommage(s) et/ou de trace(s) de réparation antérieure de carrosserie	
Présence de trace(s) réparation sur les longerons	Non
Ajustement des éléments de carrosserie	Normal

Absence de trace de réparation sur longerons avant gauche et droit
