## RAPPORT D'EXPERTISE

Nos réf : 1911034

Véhicule <span style="background-color: #cccccc; padding: 2px;">XXXXXXXXXX</span>	
Marque	Porsche
Modèle	911 type 997
Finition	Carrera S
Date de mise en circulation	15/11/2005
Numéro de série VIN	WPOZZZ99Z5S735248
Genre	Voiture particulière
Carrosserie	Coupé
Energie	ES - Essence
Puissance Fiscale	26
Puissance réelle	355 cv
Kilométrage (km)	122 613 km (relevé sur le compteur)
	<p>Cohérent</p> <p>Test Piwis réalisé le 19/11/2019 à 122 656 km. Nombre d'heures totales d'utilisation: 2 268.6H</p> <p>Plage 1: 21 643 / 2 188.0H</p> <p>Plage 2: 2 151 / 2 188.0H</p> <p>Plage 3: 783 / 2 100.3H</p> <p>Plage 4: 372 / 1 682.0H</p> <p>Plage 5: 129 / 103,8H</p> <p>Plage 6: Aucune</p> <p>Kilométrage inscrit dans le boitier injection DME :</p> <p>118 944 Kms</p> <p>Compteur d'heures d'airbag 2 601.03H</p> <p>Les informations présentes dans les calculateurs sont cohérentes avec le kilométrage compteur du véhicule.</p>

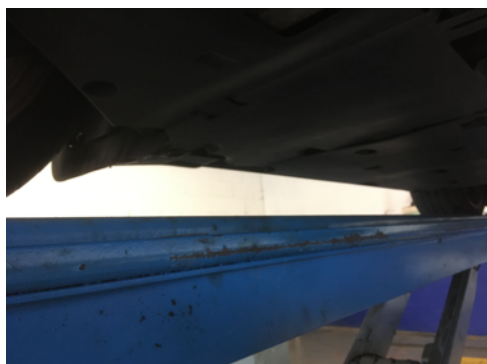
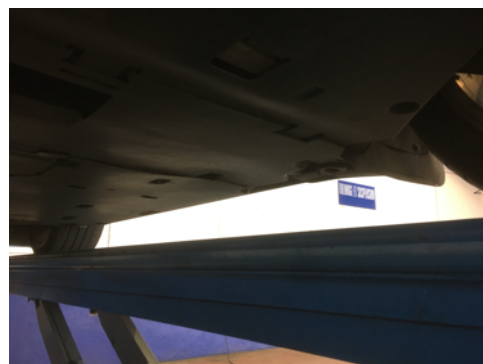
**Soubassements gauches et droits**

Etat visuel des soubassements	
Bon

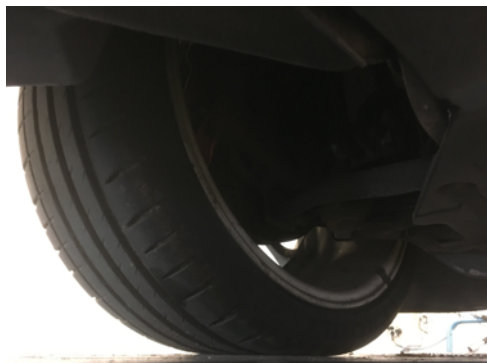
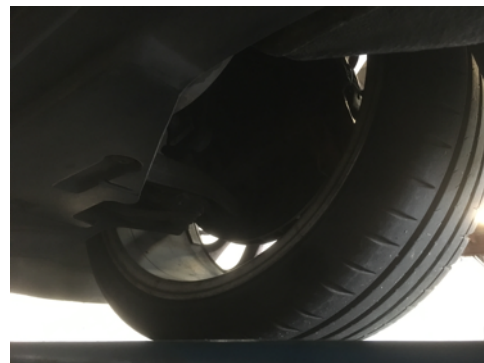
**Demi-trains avant gauche et droit**

Demi - trains	
<b>Avant gauche</b>	Bon état général
<b>Avant droit</b>	Bon état général.
<b>Arrière gauche</b>	Bon état général
<b>Arrière droit</b>	Bon état général
