RAPPORT D'EXPERTISE

Nos réf : 1912065

Véhicule	
Marque	Porsche
Modèle	981 Cayman
Finition	GTS
Date de mise en circulation	25/01/2016
Numéro de série VIN	WPOZZZ98ZGK180510
Genre	Voiture particulière
Carrosserie	Coupé
Energie	ES - Essence
Puissance Fiscale	23
Puissance réelle	340 cv
Kilométrage (km)	13 858 km (relevé sur le compteur)
	Cohérent
Couleur	Gris Agate (LM7S)
Type de peinture	Métallisé
Première main	Oui
Commentaire	Certificat d'Immatriculation Français

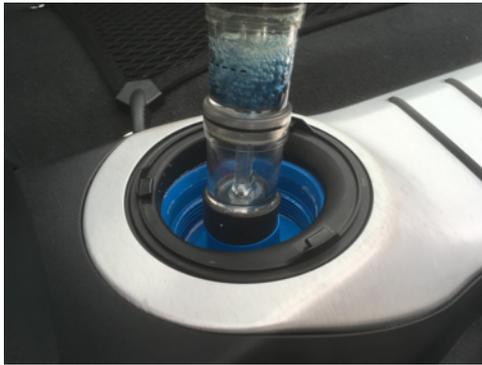
Absence de CO2 dans le liquide de refroidissement

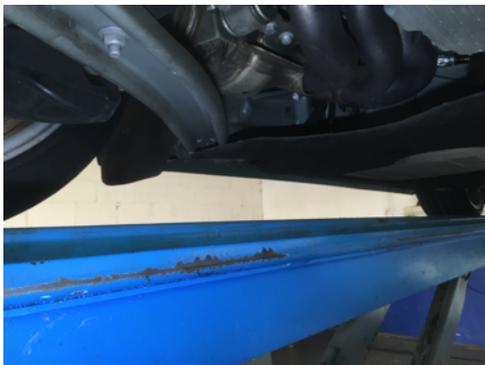
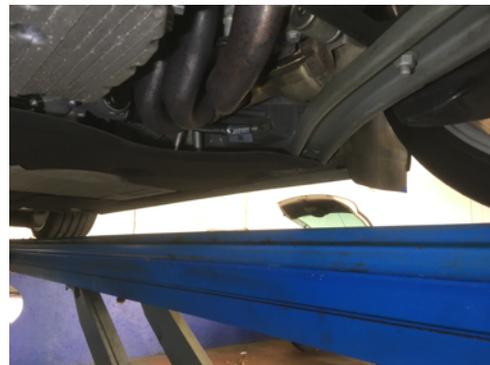
Etat visuel des soubassements	
Bon

Soubassements gauches et droits

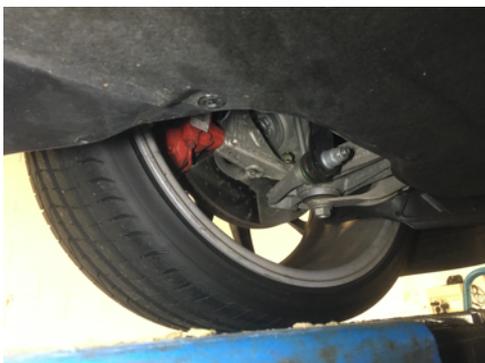
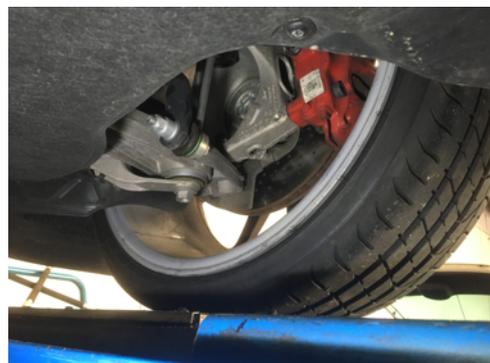
Demi - trains	
Avant gauche	Bon état général.
Avant droit	Bon état général
Arrière gauche	Bon état général
Arrière droit	Bon état général

Demi-trains avant gauche et droit

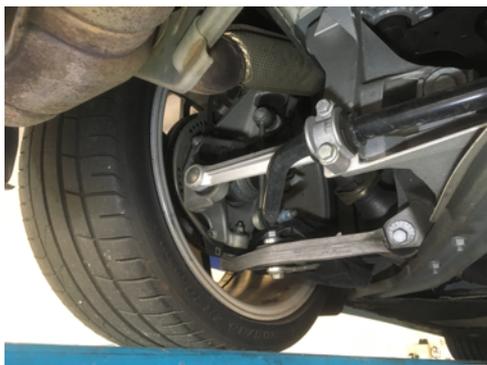
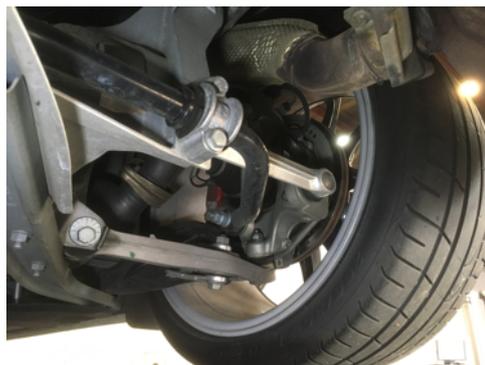
Demi-trains arrière gauche et droit

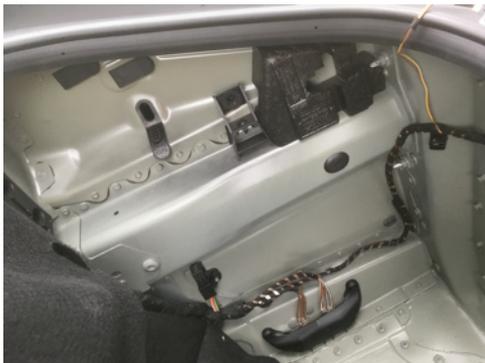
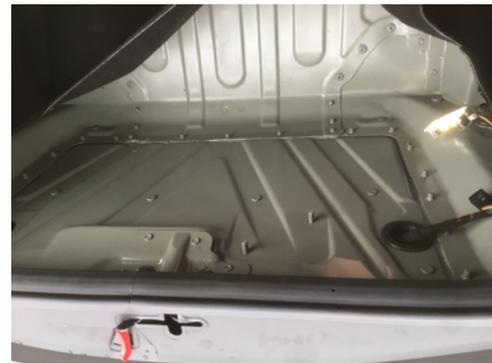
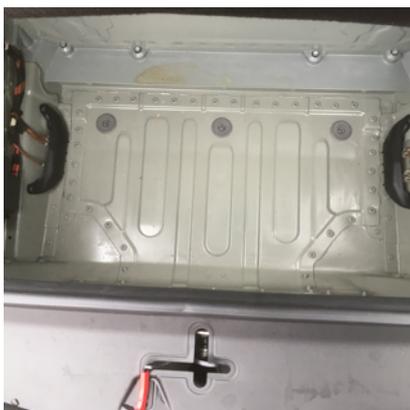
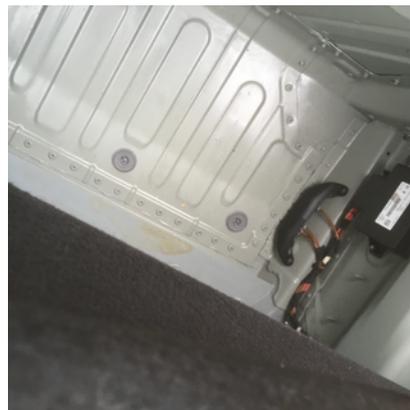
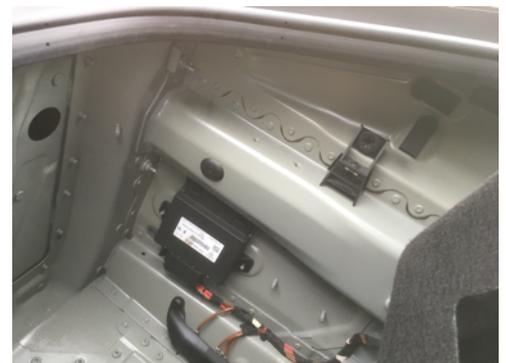
Recherche de présence de dommage(s) et/ou de trace(s) de réparation antérieure de carrosserie	
Présence de trace(s) réparation sur les longerons	Non
Ajustement des éléments de carrosserie	Normal
Différence de teinte	Non

Absence de trace de réparation sur longerons avant gauche et droit
