RAPPORT D'EXPERTISE

Nos réf : 2002084

Véhicule	
Marque	Porsche
Modèle	911 type 991 phase II
Finition	Carrera 3.0 turbo
Date de mise en circulation	22/01/2018
Numéro de série VIN	WPOZZZ99ZJS101213
Genre	Voiture particulière
Carrosserie	Coupé
Energie	ES - Essence
Puissance Fiscale	25
Puissance réelle	370 cv
Kilométrage (km)	8 194 km (relevé sur le compteur)
	Cohérent
Couleur	Blanc Carrara (LS2R)
Type de peinture	Métallisée
Première main	Oui
Commentaire	Véhicule d'origine française

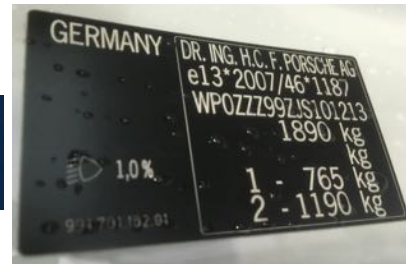
Numéro de série frappé sur le châssis, gravé sur le pare-brise et étiquette constructeur portière droite

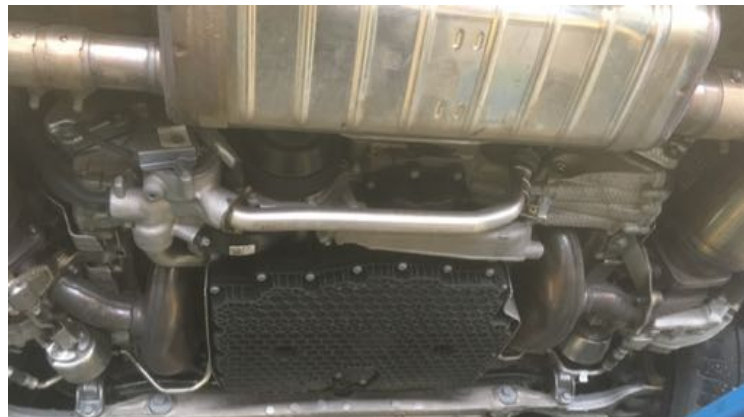
Groupe motopropulseur vu du dessous

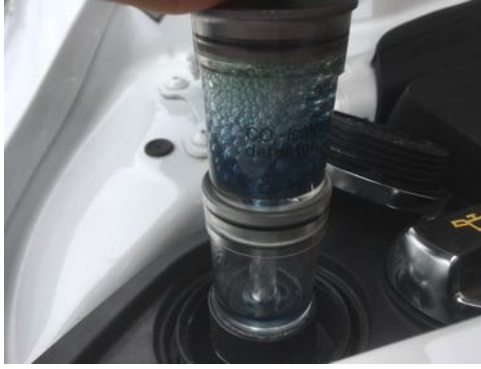
Fluides	
Niveau huile moteur	Normal
Présence de fuite externe	Non
Niveau liquide de frein	Normal
Présence de fuite externe	Non
Niveau liquide de refroidissement	Normal
Présence de fuite externe	Non
Présence de CO2 dans le liquide de refroidissement	Non

Absence de CO₂ dans le liquide de refroidissement

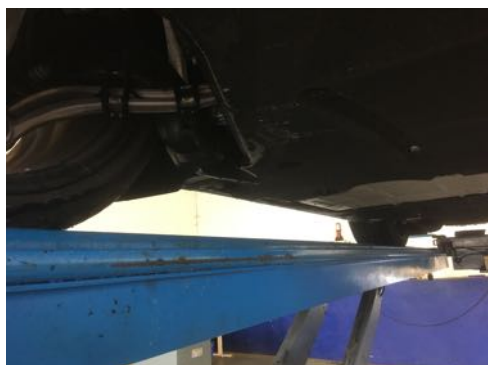
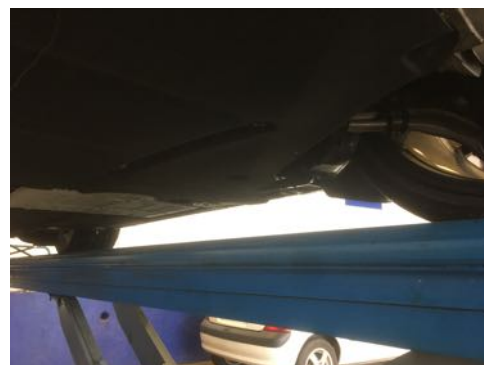
Etat visuel des soubassements
Bon

Soubassements gauches et droits

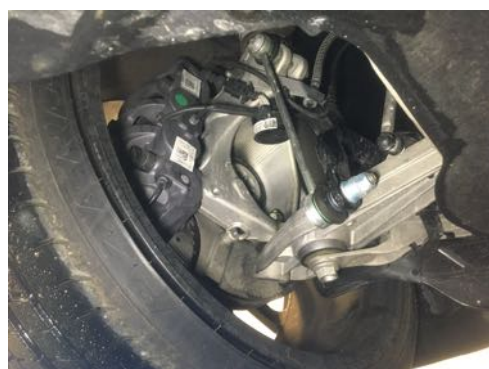
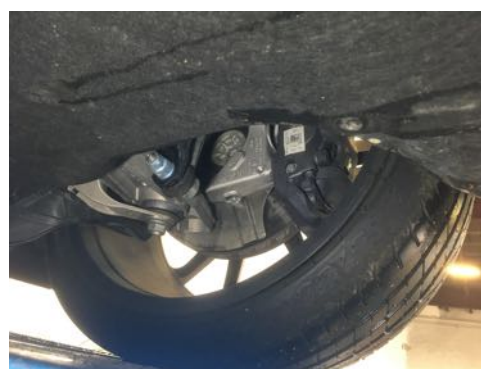
Demi - trains	
Avant gauche	Bon état général.
Avant droit	Bon état général
Arrière gauche	Bon état général
Arrière droit	Bon état général

Demi-trains avant gauche et droit

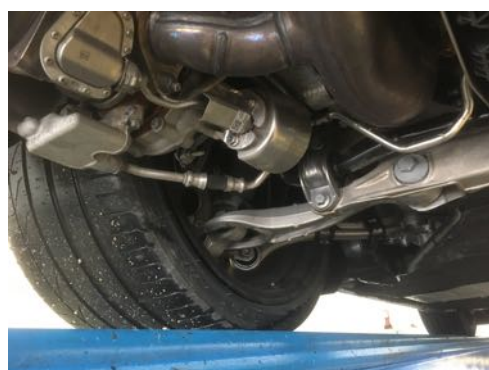
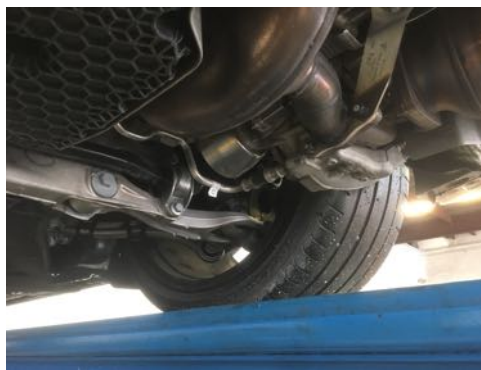
Demi-trains arrière gauche et droit
