## RAPPORT D'EXPERTISE

Nos réf : 2006005

Véhicule	
Marque	Porsche
Modèle	911 type 997
Finition	Targa 4 S
Date de mise en circulation	04/05/2007
Numéro de série VIN	WPOZZZ99Z7S750998
Genre	Voiture particulière
Carrosserie	Coupé
Energie	ES - Essence
Puissance Fiscale	26
Puissance réelle	355 cv
Kilométrage (km)	61 537 km (relevé sur le compteur)  Cohérent  Informations relevées sur la facture du Test Piwis réalisé le 09/06/2020 à 61 571 kms : Compteur d'heures de service : 1 134.20 H Plages 1 : 3 431 / 1 122.9 H Plages 2 : 547 / 1 122.9 H Plages 3 : 10 / 1 111.8 H Plages 4 à 6 : 1 / 691.3 H  Kilométrage inscrit dans le boîtier DME : 66 402 km Compteur Airbag 1 273.96 H  Les informations présentes dans les calculateurs sont cohérentes avec le kilométrage compteur du véhicule. D'après le document Porsche si mention un 1/XXX, les plages concernées sont à ignorer.
Couleur	Blanc Carrara (LB9A)
Type de peinture	Vernis
Première main	Non
Commentaire	Certificat d'Immatriculation Français

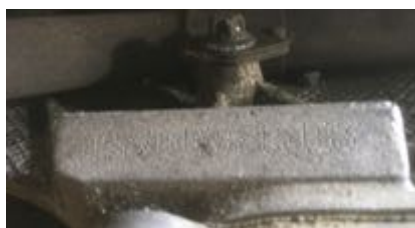
Moteur	
Numéro relevé sur le moteur	68715183
Moteur d'origine (si numéro moteur identique à la fiche constructeur)	Oui

Frappe à froid numéro de moteur

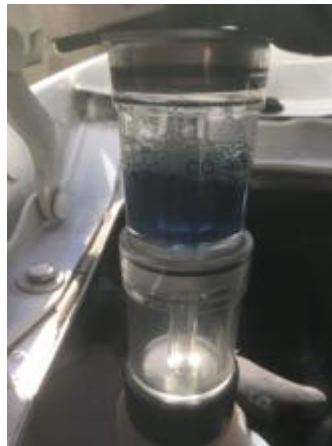
<b>Fluides</b>	
<b>Niveau huile moteur</b> <b>Présence de fuite externe</b>	Normal Non
<b>Niveau liquide de frein</b> <b>Présence de fuite externe</b>	Normal Non
<b>Niveau liquide direction assistée</b> <b>Présence de fuite externe</b>	Normal Non
<b>Niveau liquide de refroidissement</b> <b>Présence de fuite externe</b>	Normal Non
<b>Présence de CO2 dans le liquide de refroidissement</b>	Non

**Absence de CO2 dans le liquide de refroidissement**

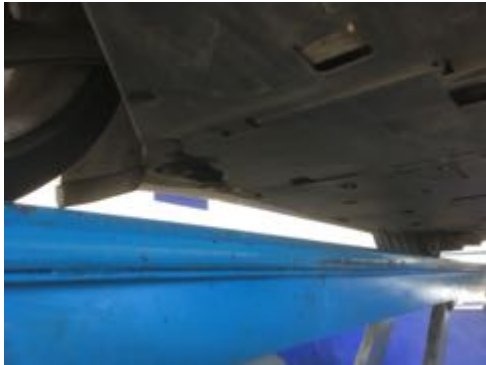
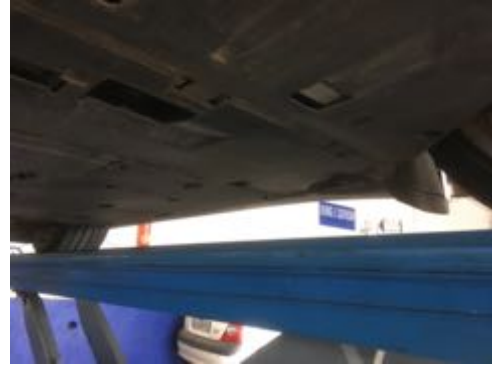
<b>Etat visuel des soubassements</b>	
Bon	
Trace de frottement et léger enfoncement partie inférieure du bac de coffre avant.

**Soubassements gauche et droit**

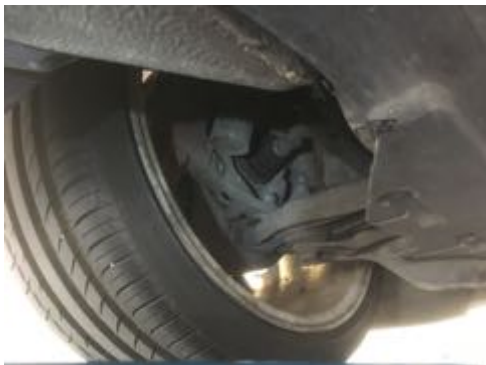
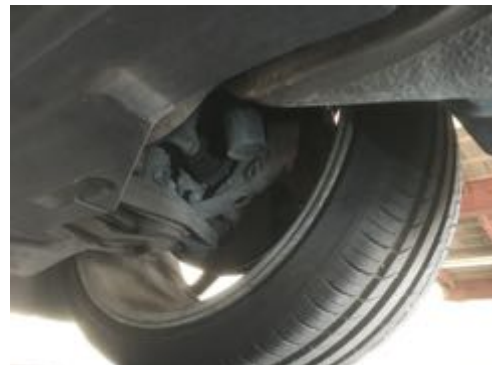
<b>Demi - trains</b>	
<b>Avant gauche</b>	Bon état général
<b>Avant droit</b>	Bon état général
<b>Arrière gauche</b>	Bon état général
<b>Arrière droit</b>	Bon état général

**Demi-trains avant gauche et droit**

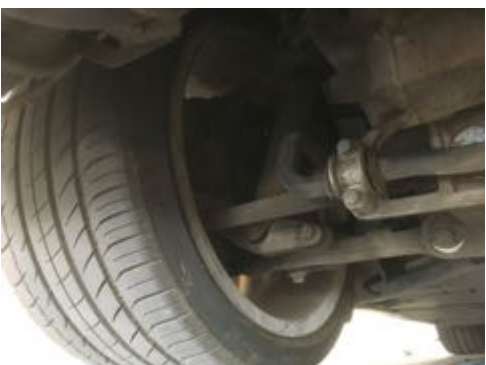
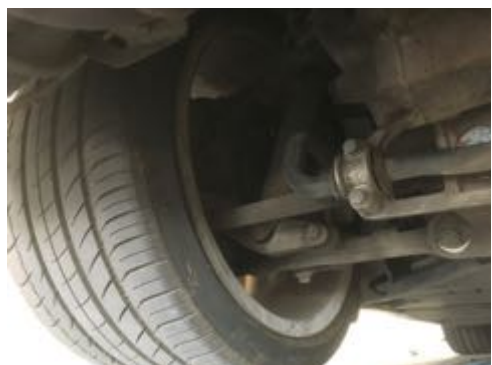
**Demi-trains arrière gauche et droit**

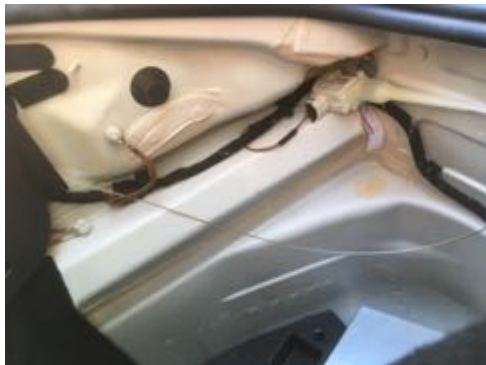
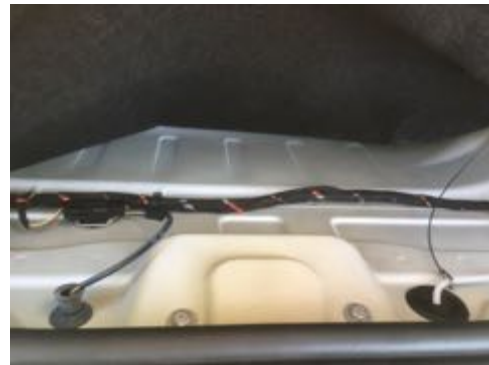
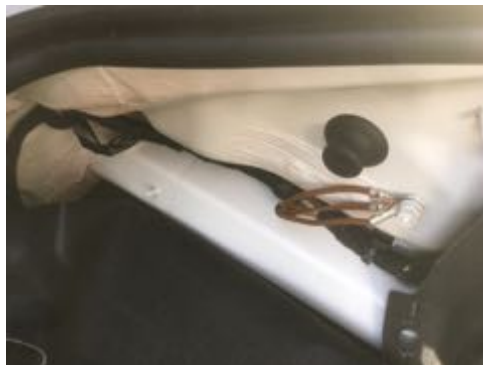
Recherche de présence de dommage(s) et/ou de trace(s) de réparation antérieure de carrosserie	
Présence de trace(s) réparation sur les longerons	Non
Ajustement des éléments de carrosserie	Normal

**Absence de trace de réparation sur longerons avant gauche et droit**
