RAPPORT D'EXPERTISE

Nos réf : 210603:

Véhicule	
Marque	Porsche
Modèle	981 Cayman
Finition	2,7
Date de mise en circulation	24/06/2015
Numéro de série VIN	WPOZZZ98ZFK164831
Genre	Voiture particulière
Carrosserie	Coupé
Energie	ES - Essence
Puissance Fiscale	17
Puissance réelle	275 cv
Kilométrage (km)	18 562 km (relevé sur le compteur)
	<p>Cohérent</p> <p>Test Piwis réalisé lors de l'expertise :</p> <p>Compteur d'heures de service : 260.77H</p> <p>Plages 1 : 217 / 209.68H</p> <p>Plages 2 : 23 / 209.68H</p> <p>Plages 3 à 6 : Aucune</p> <p>Kilométrage inscrit dans le boitier</p> <p>PSM ABS : 18 562 KM</p> <p>Les informations dans le calculateur sont cohérentes avec le kilométrage compteur du véhicule.</p>
Couleur	Rouge Indien (L84A)
Type de peinture	Vernis
Première main	Oui
Commentaire	Véhicule d'origine Française

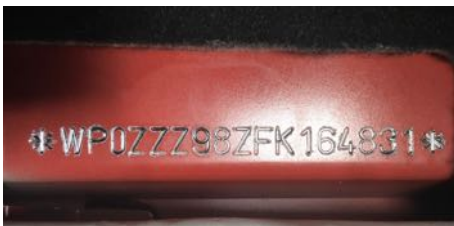
Numéro de série frappé sur le châssis, gravé sur le pare-brise et étiquette constructeur portière droite

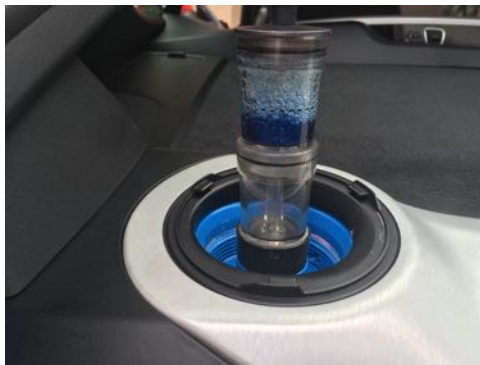
Fluides	
Niveau huile moteur	Normal
Présence de fuite externe	Non
Niveau liquide de frein	Normal
Présence de fuite externe	Non
Niveau liquide de refroidissement	Normal
Présence de fuite externe	Non
Présence de CO2 dans le liquide de refroidissement	Non

Absence de CO2 dans le liquide de refroidissement

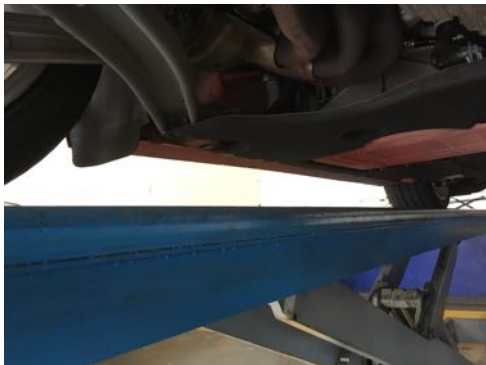
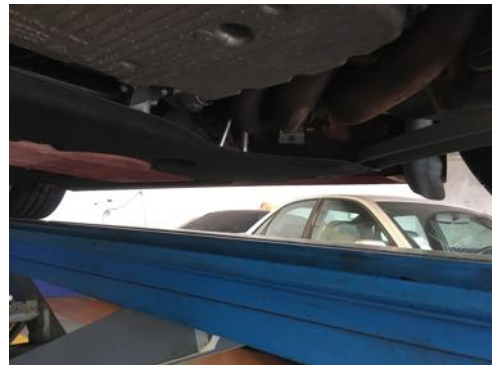
Etat visuel des soubassements
Bon

Soubassements gauche et droit

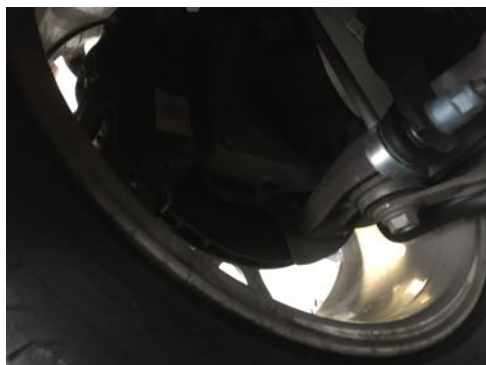
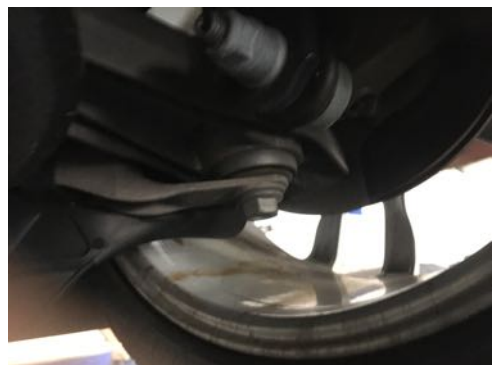
Demi - trains	
Avant gauche	Bon état général
Avant droit	Bon état général
Arrière gauche	Bon état général
Arrière droit	Bon état général

Demi-trains avant gauche et droit

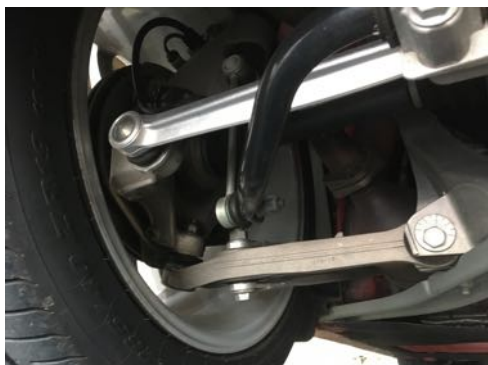
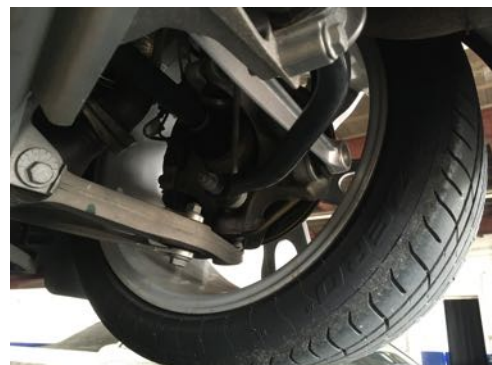
Demi-trains arrière gauche et droit

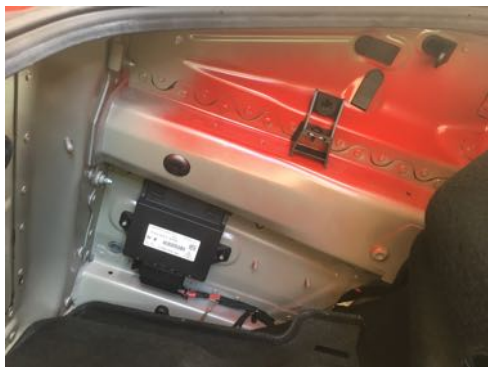
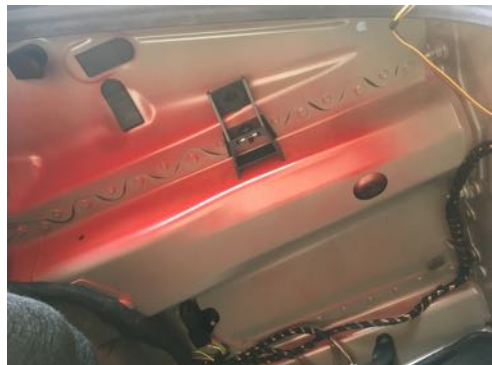
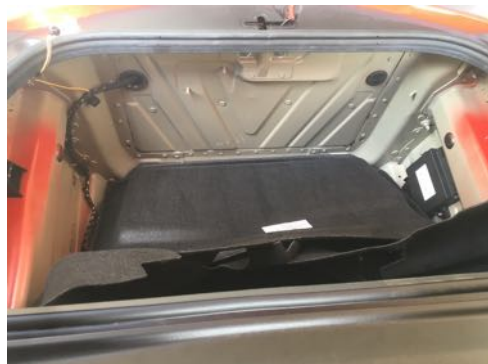
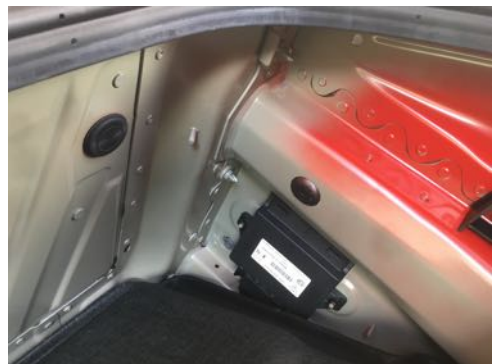
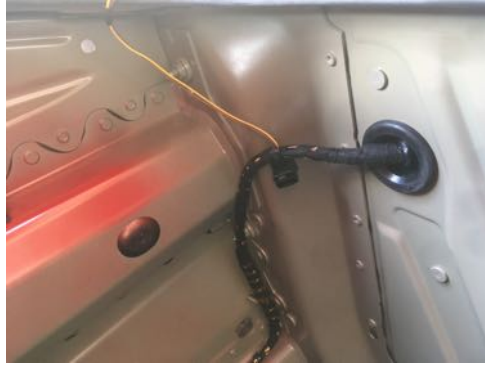
Recherche de présence de dommage(s) et/ou de trace(s) de réparation antérieure de carrosserie	
Présence de trace(s) réparation sur les longerons	Non
Ajustement des éléments de carrosserie	Normal
Différence de teinte	Non

Absence de trace de réparation sur longerons avant gauche et droit

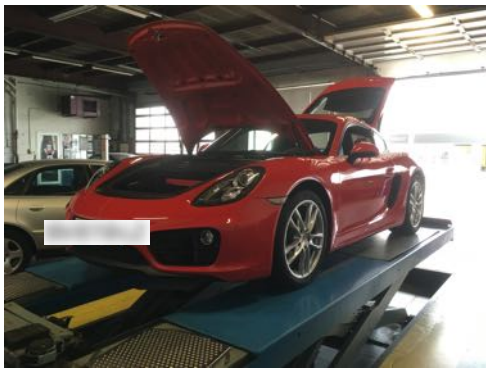
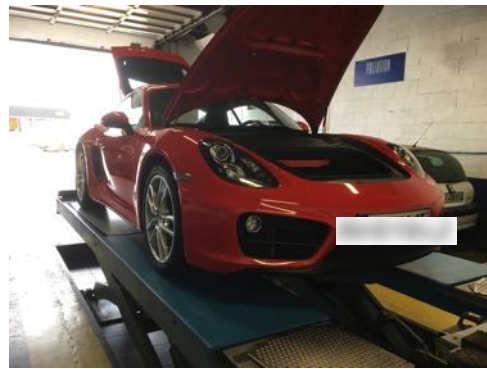
Flanc avant gauche et flanc avant droit

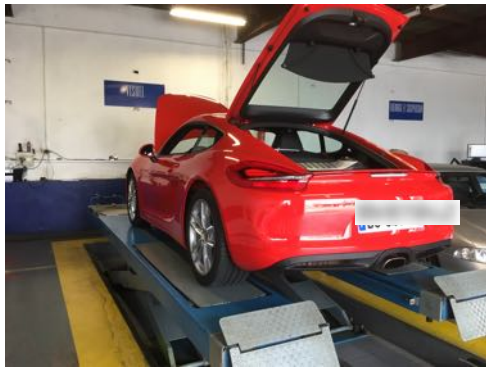
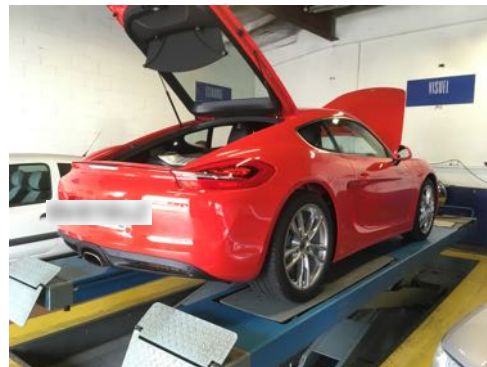
Flanc arrière gauche et flanc arrière droit
