RAPPORT D'EXPERTISE

Nos réf : 2107017

Véhicule	
Marque	Porsche
Modèle	987 Cayman
Finition	2,7
Date de mise en circulation	03/04/2007
Numéro de série VIN	WPOZZZ98Z7U752291
Genre	Voiture particulière
Carrosserie	Coupé
Energie	ES - Essence
Puissance Fiscale	16
Puissance réelle	245 cv
Kilométrage (km)	46 040 km (relevé sur le compteur) Test Piwis réalisé lors de l'expertise : Compteur d'heures de service : 1 183.4 H Plages 1 : 1 092 / 965.7 H Plages 2 : 67 / 965.7 H Plages 3 : 1 / 0.2 H Plages 4 à 6 : Aucune Compteur d'heures d'Airbag: 1 324,23 H Vitesse moyenne : 38,9 km/h Les informations sont cohérentes avec le kilométrage compteur du véhicule, pour une utilisation essentiellement urbaine.
Couleur	Gris Météor (LM7W)
Type de peinture	Métallisé
Première main	Non
Commentaire	Certificat d'immatriculation français

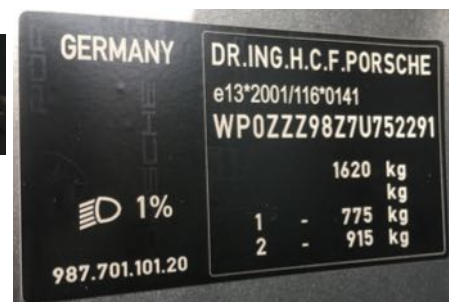
Numéro de série frappé sur le châssis, gravé sur le pare-brise et étiquette constructeur portière droite

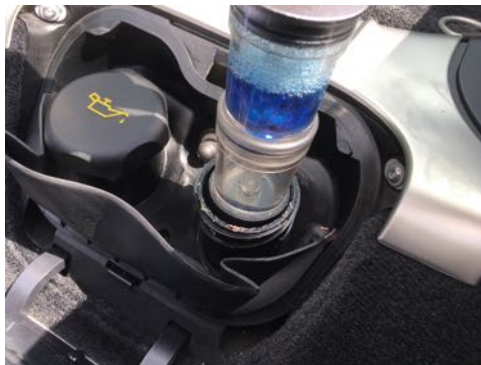
Absence de CO2 dans le liquide de refroidissement

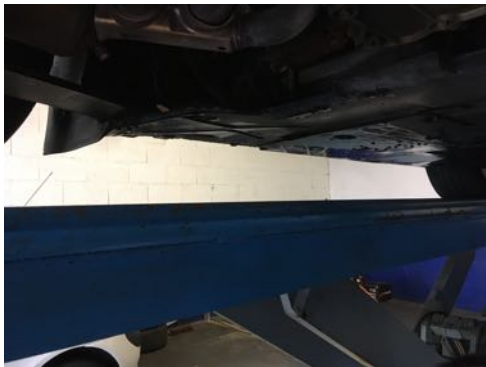
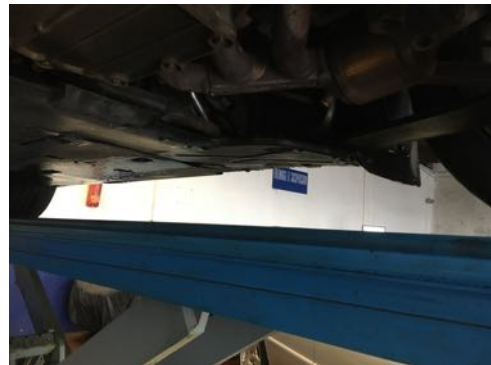
Etat visuel des soubassements
Bon

Soubassements gauche et droit

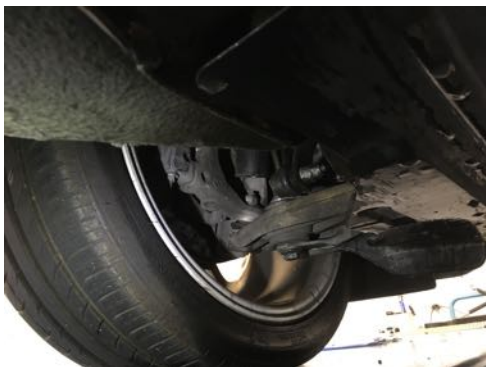
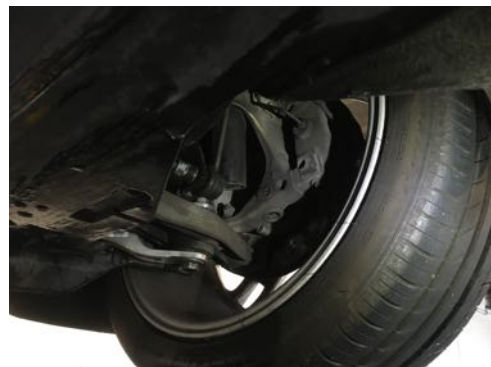
Demi - trains	
Avant gauche	Bon état général
Avant droit	Bon état général Tiran de bras inférieur remplacé récemment
Arrière gauche	Bon état général
Arrière droit	Bon état général

Demi-trains avant gauche et droit

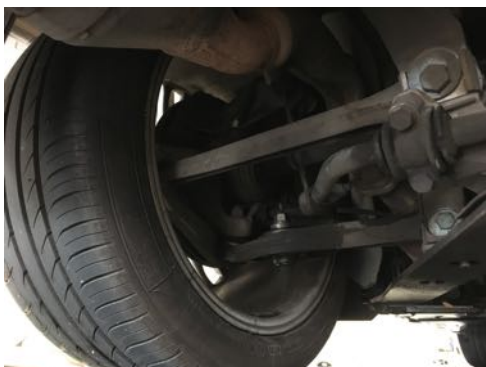
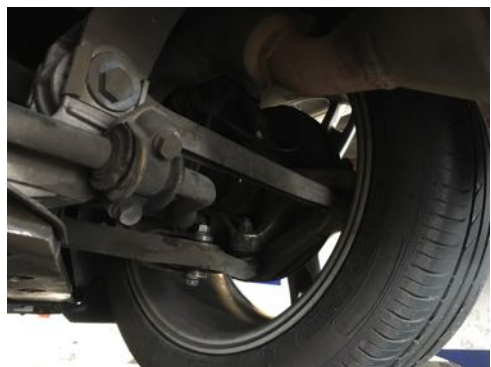
Demi-trains arrière gauche et droit

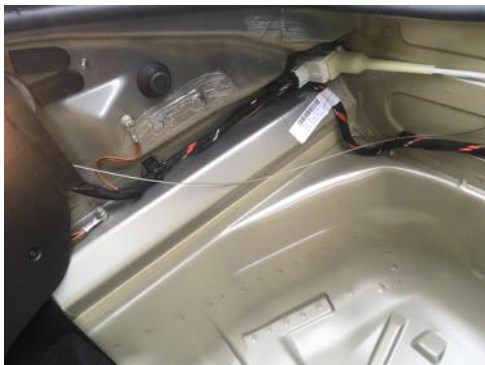
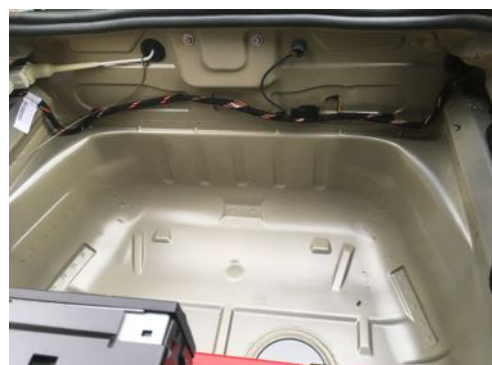
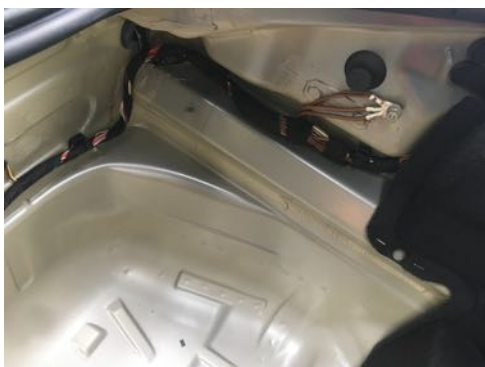
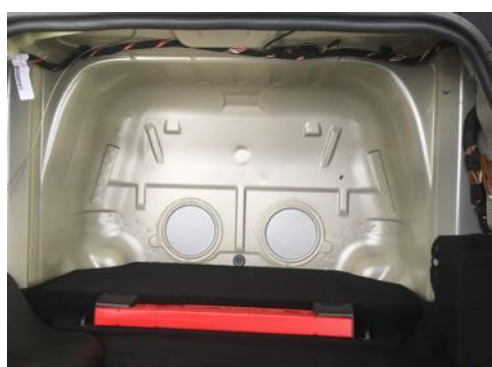
Absence de trace de réparation sur longerons avant gauche et droit
