RAPPORT D'EXPERTISE

Nos réf : 2107007

MISSION : Expertise du véhicule au sol et sur un pont élévateur,
identification, examen carrosserie et mécanique,
essai routier et test de CO2 dans le liquide de refroidissement.

Véhicule	
Marque	Porsche
Modèle	911 type 996
Finition	Turbo
Date de mise en circulation	25/07/2002
Numéro de série VIN	WPOZZZ99Z2S683237
Genre	Voiture particulière
Carrosserie	Coupé
Energie	ES - Essence
Puissance Fiscale	33
Puissance réelle	420 cv
Kilométrage (km)	49 260 km (relevé sur le compteur)
	<p>Cohérent</p> <p>Test Piwis réalisé lors de l'expertise à 49 260 kms :</p> <ul style="list-style-type: none"> - Plages 1 : 15 667 / 809.2 H - Plages 2 : 12 / 591.6 H <p>Compteur d'heures de service DME : 824.8 H</p> <p>Compteurs d'heures AIRBAG : 1016.51 H</p> <p>Vitesse moyenne de 59,72 km/h</p> <p>Kilométrage compteur et informations boitiers DME et Airbag cohérent</p>
Couleur	Gris Arctique (L92U)
Type de peinture	Métallisé
Première main	Non
Commentaire	Certificat Immatriculation Français

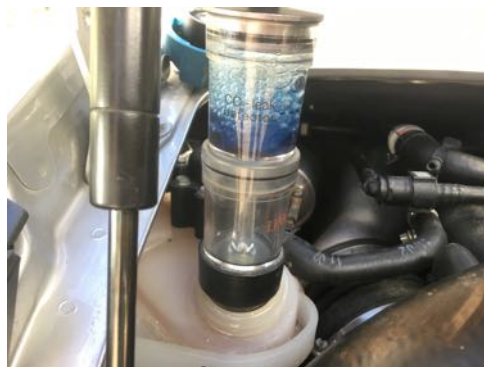
Fluides	
Niveau huile moteur	Normal
Présence de fuite externe	Non
Niveau liquide de frein	Normal
Présence de fuite externe	Non
Niveau liquide direction assistée	Normal
Présence de fuite externe	Non
Niveau liquide de refroidissement	Normal
Présence de fuite externe	Non
Présence de CO2 dans le liquide de refroidissement	Non

Absence de CO2 dans le liquide de refroidissement

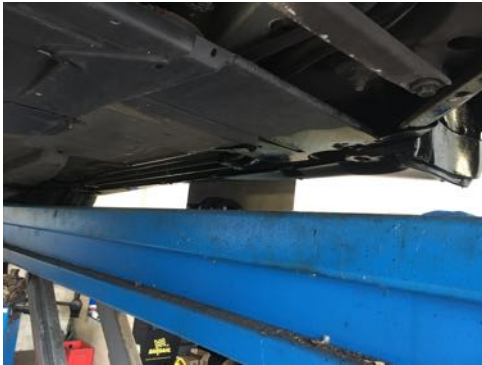
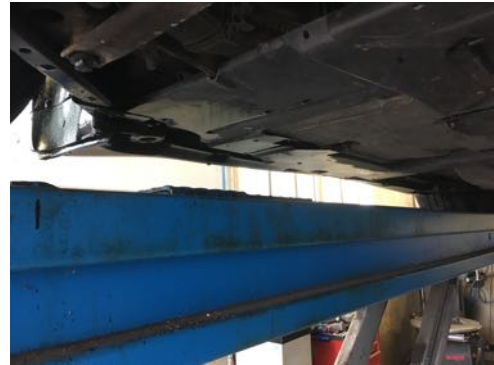
Etat visuel des soubassements
Bon

Soubassement gauche et droit

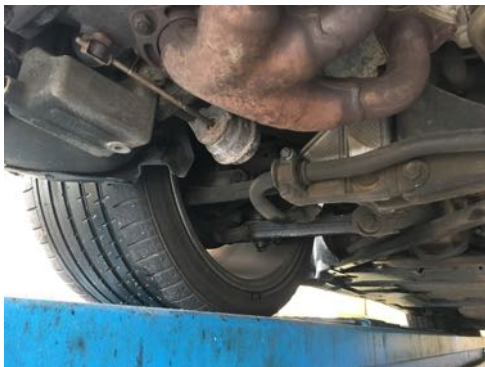
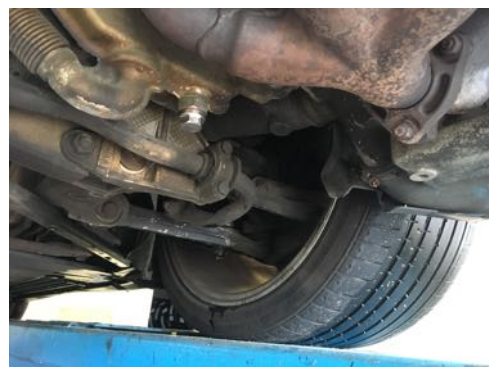
Demi - trains	
Avant gauche	Bon état général.
Avant droit	Bon état général
Arrière gauche	Bon état général
Arrière droit	Bon état général

Demi-trains avant gauche et droit

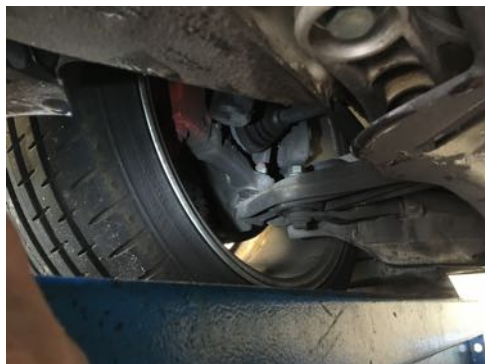
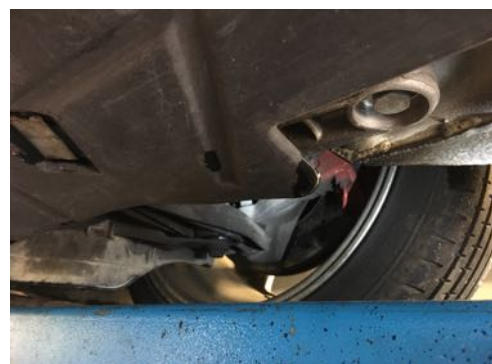
Demi-trains arrière gauche et droit

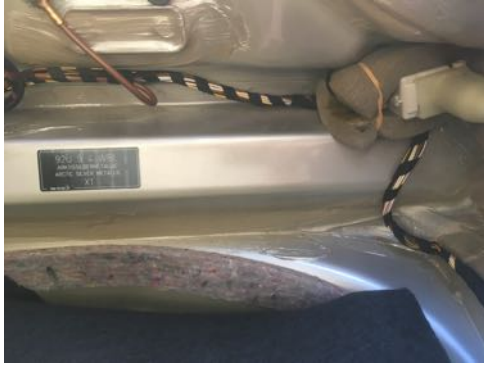
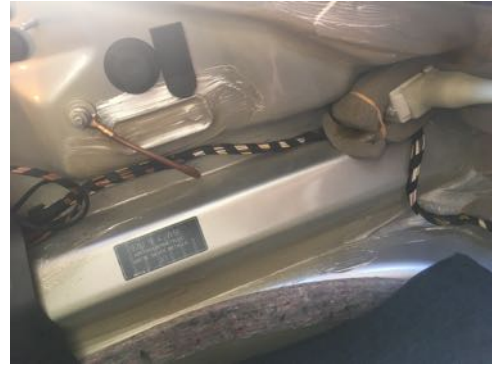
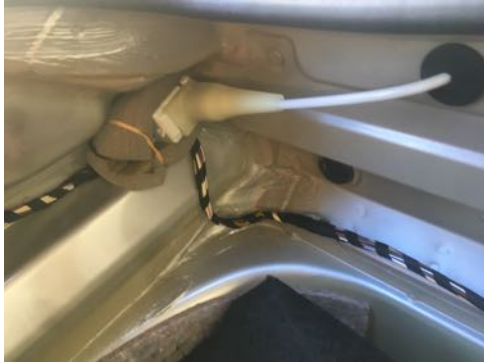
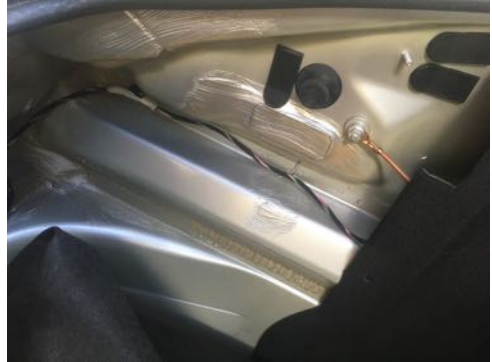
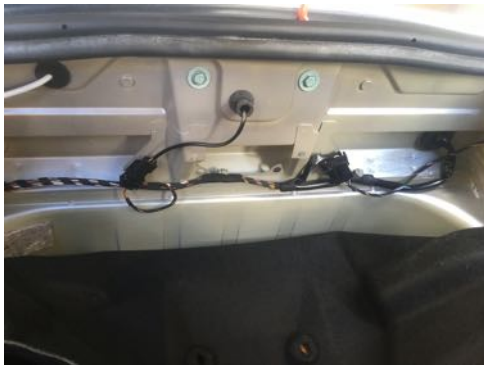
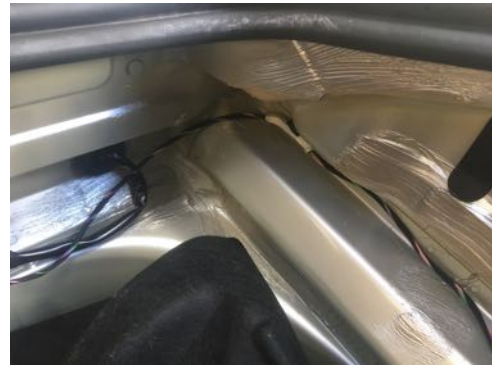
Recherche de présence de dommage(s) et/ou de trace(s) de réparation antérieure de carrosserie	
Différence de teinte	Non
Présence de trace(s) réparation sur les longerons	Non
Ajustement des éléments de carrosserie	Normal

Absence de trace de réparation sur longerons avant gauche et droit

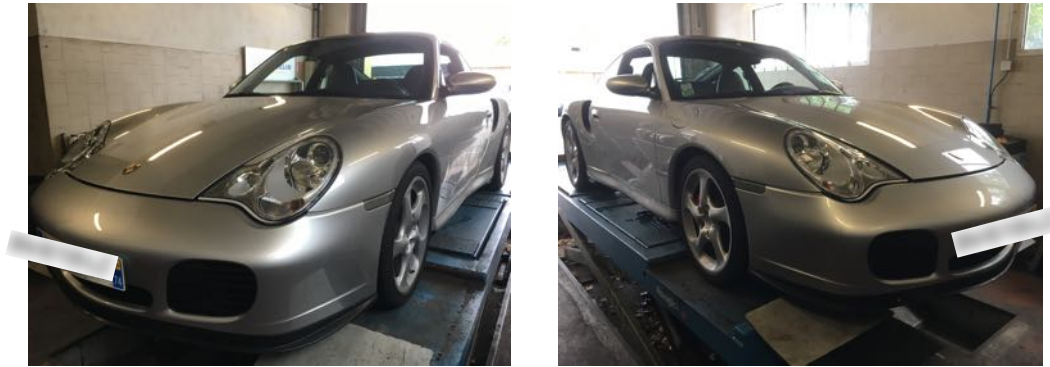
Flanc avant gauche et flanc avant droit

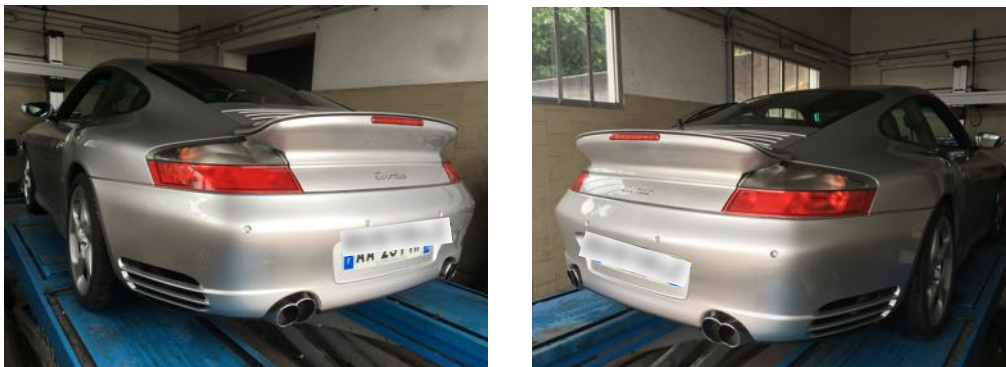
Flanc arrière gauche et flanc arrière droit
