RAPPORT D'EXPERTISE

Nos réf : 2110035

Véhicule	
Marque	Porsche
Modèle	987 Boxster S Design Edition 2 n°108/500
Finition	3.4
Date de mise en circulation	02/04/2009
Numéro de série VIN	WPOZZZ98Z8U723514
Genre	Voiture particulière
Carrosserie	Coupé
Energie	ES - Essence
Puissance Fiscale	21
Puissance réelle	303 cv
Kilométrage (km)	95 630 km (relevé sur le compteur) - Cohérent Test Piwis réalisé lors de l'expertise : Compteur d'heures de service : 1 683.91 H Plages 1 : 9764 / 1437.7 H Plages 2 : 269 / 1315.8 H Plages 3 : 138 / 922.9 H Plages 4 : 102 / 425.4 H Plage 5 : 1 / 135.3 H Plage 6 : Aucune Compteur d'heures d'Airbag: 1 450 H Vitesse moyenne : 65,95 km/h Différence compteur d'heure DME et Airbag normale Trajet essentiellement extra-urbain.
Couleur	Blanc Carrara (LB9A)
Type de peinture	Vernis
Première main	Non
Commentaire	Certificat d'immatriculation français

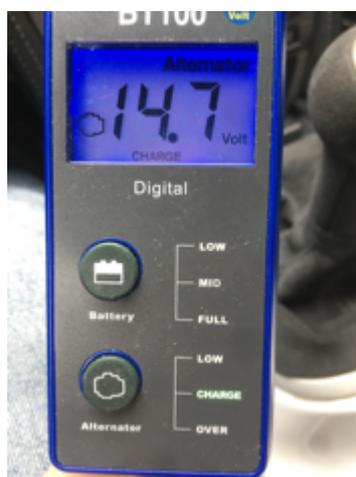
Batterie et Alternateur	
Batterie	Niveau de charge haut
Alternateur	Recharge optimale de la batterie 14,7 V à 2000 tours /Min

Test de la capacité de l'alternateur à recharger la batterie avec l'appareil BT100 dans les conditions décrites dans la notice d'utilisation

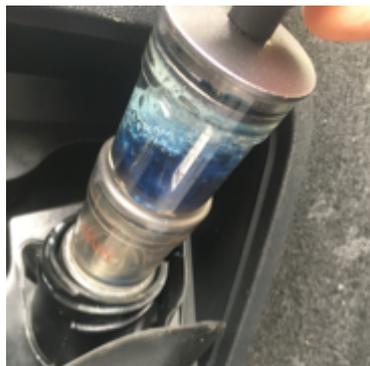
Absence de CO2 dans le liquide de refroidissement

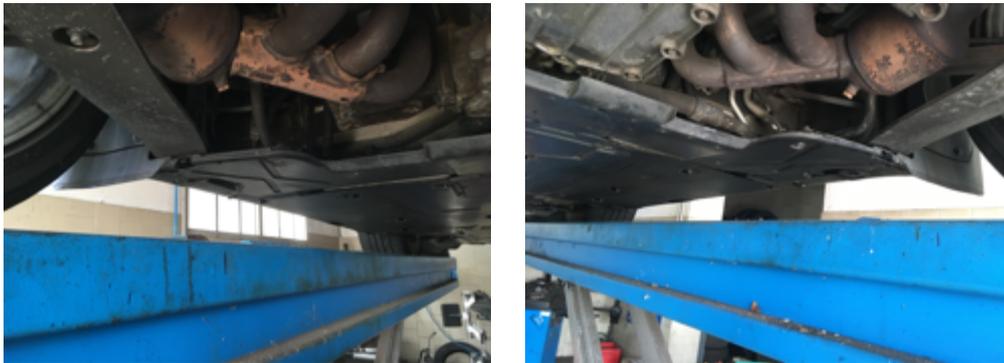
Bon

Soubassements gauche et droit

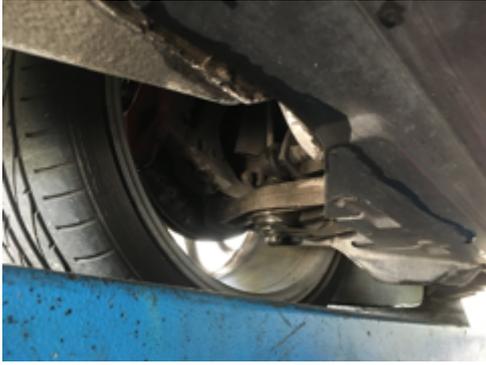
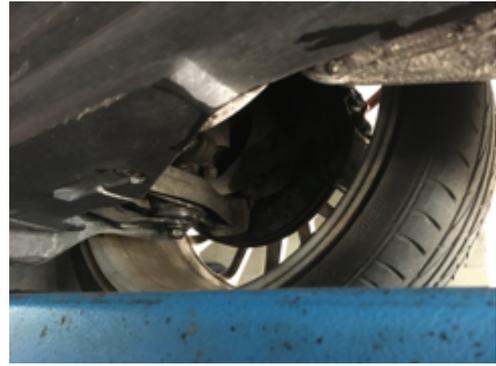
Demi-trains avant gauche et droit

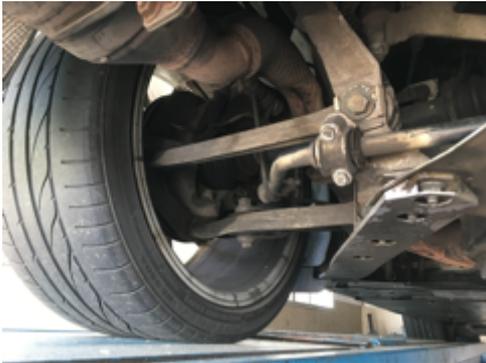
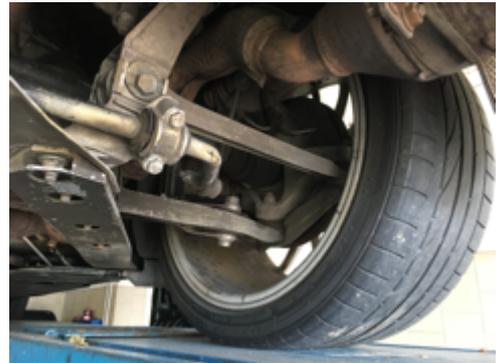
Demi - trains	
Avant gauche	Bon état général
Avant droit	Bon état général
Arrière gauche	Bon état général Soufflets de transmission percés. Le vendeur a indiqué qu'ils seront remplacés pour la vente
Arrière droit	Bon état général

Demi-trains arrière gauche et droit

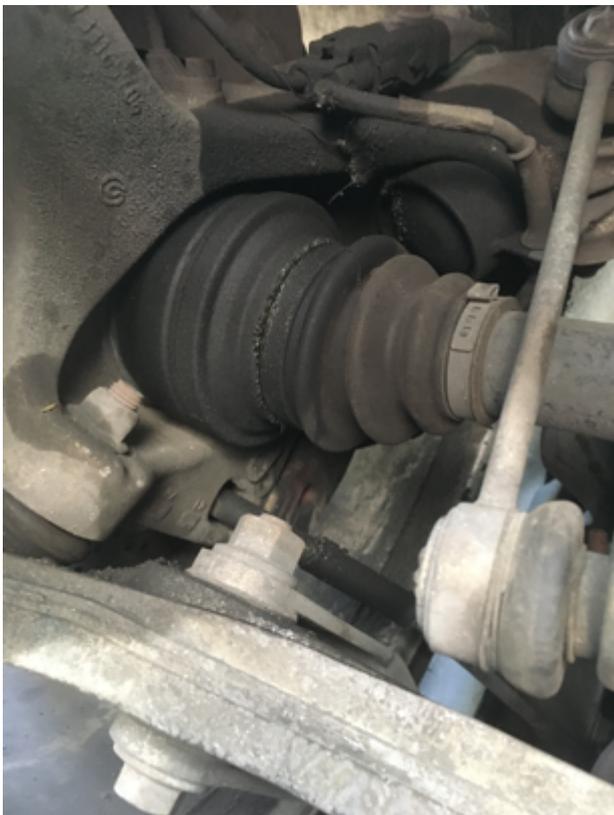
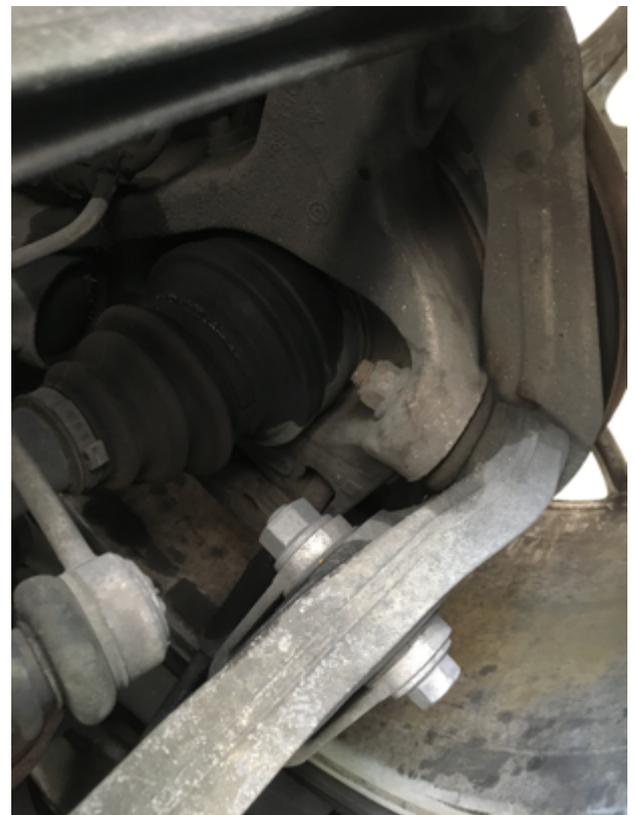
Soufflets de transmission gauche et droit

Le vendeur a indiqué qu'ils seraient remplacés pour la vente
