RAPPORT D'EXPERTISE

Nos réf : 211102

Véhicule	
Marque	BMW
Modèle	X6
Finition	xDrive35i
Date de mise en circulation	11/07/2008
Numéro de série VIN	WBAFG41030L192747
Genre	Voiture particulière
Carrosserie	Break
Energie	ES - Essence
Puissance Fiscale	22
Puissance réelle	306 cv
Kilométrage (km)	60 376 km (relevé sur le compteur)
	Cohérent
Couleur	Tasman Metallic (A81)
Type de peinture	Metalisée
Première main	Non

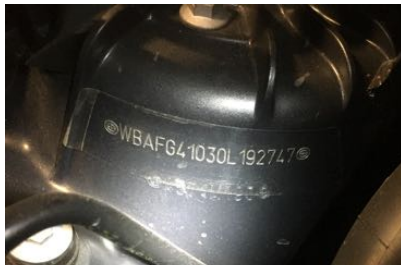
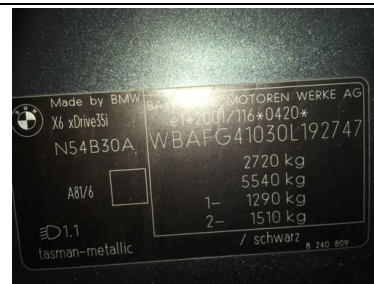
Numéro de série frappé sur le châssis et étiquette constructeur portière droite

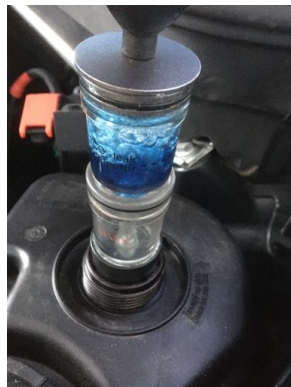
Fluides	
Niveau huile moteur Présence de fuite externe	Normal Non
Niveau liquide de frein Présence de fuite externe	Normal Non Liquide de freins à remplacer Le vendeur a indiqué qu'il serait remplacé pour la vente.
Niveau liquide de refroidissement Présence de fuite externe	Normal Non
Présence de CO2 dans le liquide de refroidissement	Non

Absence de CO2 dans le liquide de refroidissement

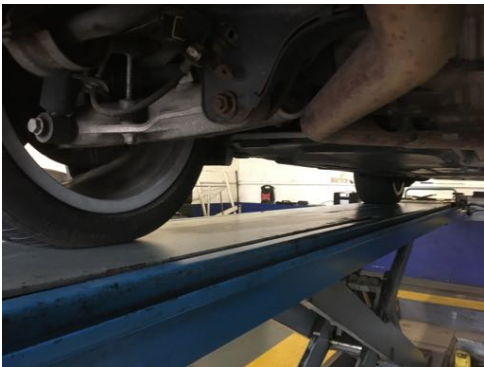
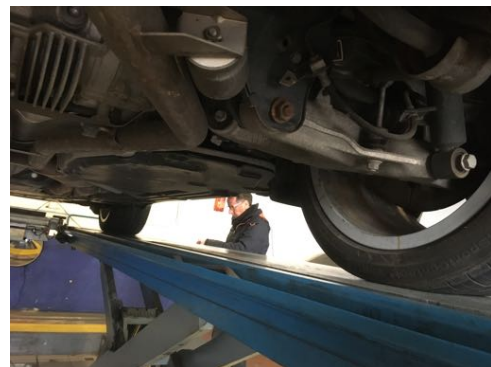
Bon

Soubassements gauche et droit

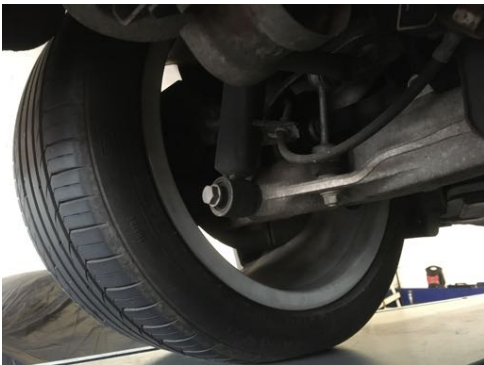
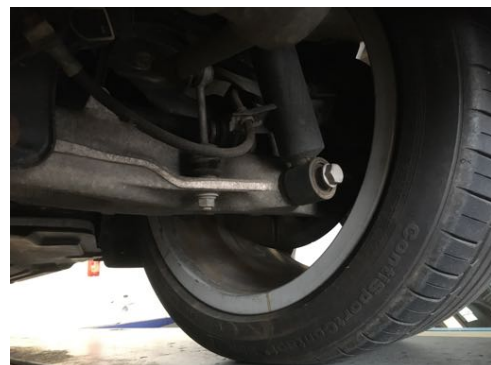
Demi - trains	
Avant gauche	Bon état général
Avant droit	Bon état général
Arrière gauche	Bon état général
Arrière droit	Bon état général

Demi-trains avant gauche et droit

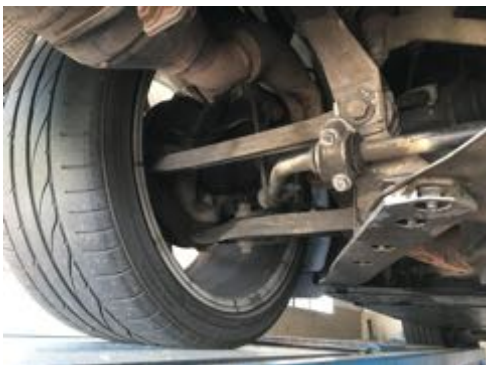
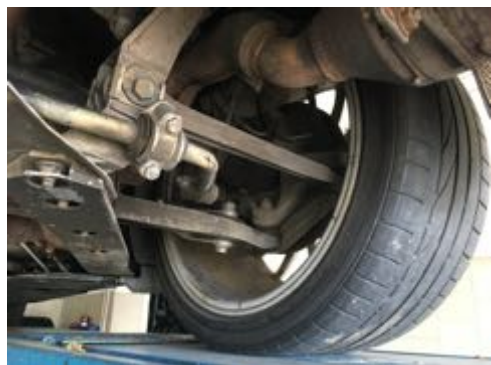
Demi-trains arrière gauche et droit

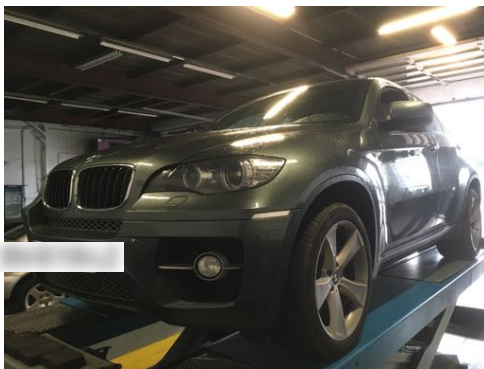
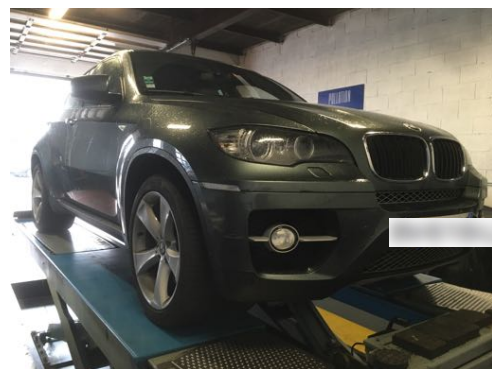
Détection de dommage(s) sur la carrosserie	
Dommage(s) détecté(s)	<ul style="list-style-type: none"> - Trace de frottement sur pare chocs avant (coin avant gauche et avant droit), aile avant et arrière droite, porte arrière droite.

Flanc avant gauche et flanc avant droit

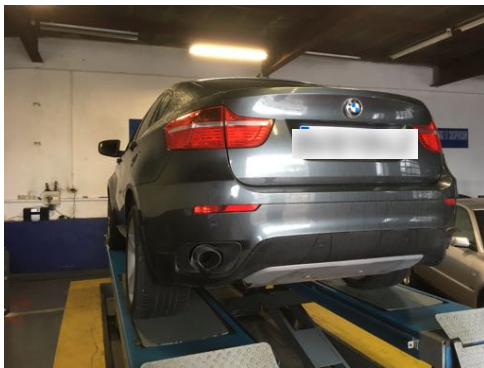
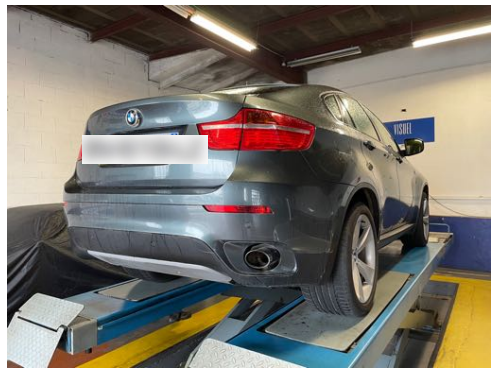
Flanc arrière gauche et flanc arrière droit
