RAPPORT D'EXPERTISE

MANDANT : Monsieur VILLATTE – Société Beltone Automobiles

MISSION : Expertise du véhicule au sol et sur un pont élévateur,
identification, examen carrosserie et mécanique,
essai routier et test de CO2 dans le liquide de refroidissement.

Véhicule [REDACTED]	
Marque	Porsche
Modèle	Cayman type 987
Finition	3.4 S
Date de mise en circulation	27/04/2007
Numéro de série VIN	WPOZZZ98Z7U770842
Genre	Voiture particulière
Carrosserie	Coupé
Energie	ES - Essence
Puissance Fiscale	21
Puissance réelle	295 cv
Kilométrage (km)	1 15 874 km (relevé sur le compteur)
	<p>Cohérent</p> <p>Test Piwis réalisé lors de l'expertise :</p> <p>Compteur d'heures de service : 2 013.2 H</p> <p>Plages 1 : 873 / 1 930.6 H</p> <p>Plages 2 : 38 / 1 930.6 H</p> <p>Plages 3 à 6 : Aucune</p> <p>Compteur d'heures d'Airbag: 2 230,40 H</p> <p>Vitesse moyenne : 57,56 km/h</p> <p>Différence compteur d'heure DME et Airbag normale</p> <p>Trajet essentiellement extra-urbain.</p>
Couleur	Gris Arctique
Type de peinture	Métallisé
Première main	Non
Commentaire	Certificat d'Immatriculation Français

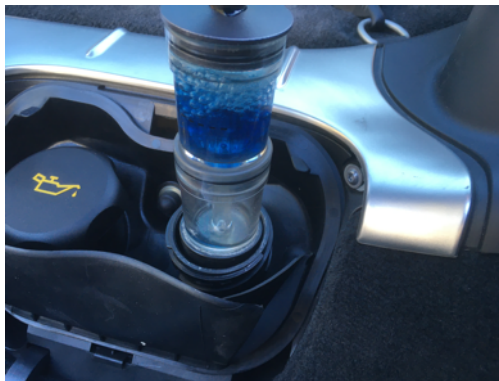
Test de CO2 dans le liquide de refroidissement

Niveau huile moteur Présence de fuite externe	Normal Non Présence d'un léger suintement au niveau du cache culbuteur droit ainsi qu'au niveau du joint spi moteur/boite
Niveau liquide de frein Présence de fuite externe	Normal Non Le liquide de frein est à remplacer tous les 2 ans. Le vendeur a indiqué que le liquide de frein serait remplacé pour la vente.
Niveau liquide de refroidissement Présence de fuite externe	Normal Non
Présence de CO2 dans le liquide de refroidissement	Non

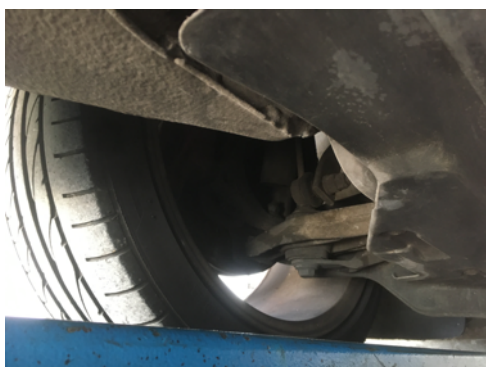
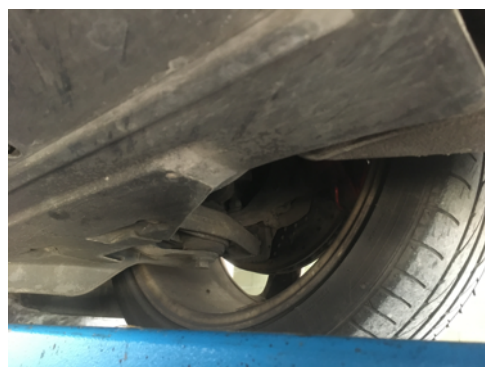
Demi-trains avant gauche et droit

Demi - trains	
Avant gauche	Bon état général
Avant droit	Bon état général.
Arrière gauche	Bon état général Présence d'un jeu au niveau du support d'amortisseur. Le vendeur a indiqué que les coupelles d'amortisseur arrière gauche et droite allaient être remplacées pour la vente.
Arrière droit	Bon état général

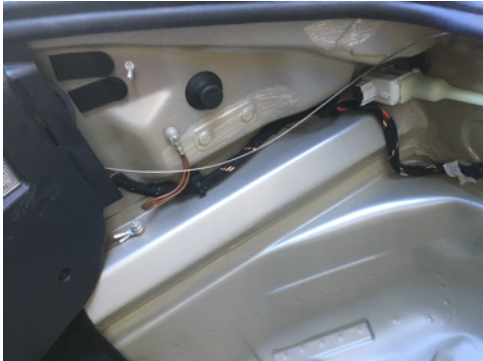
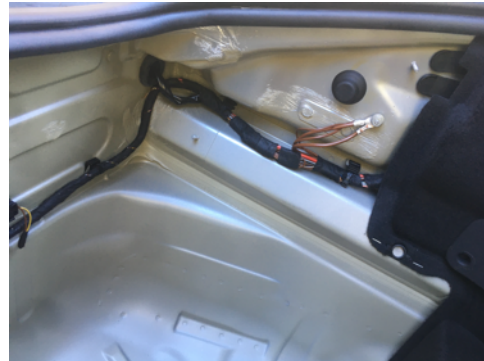
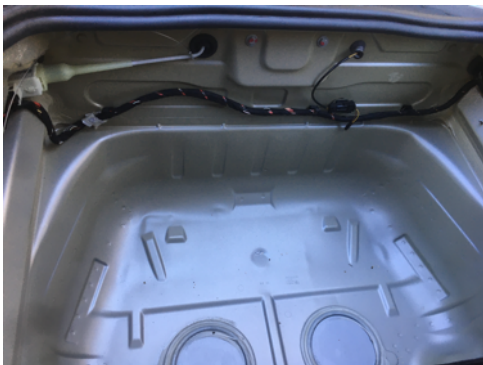
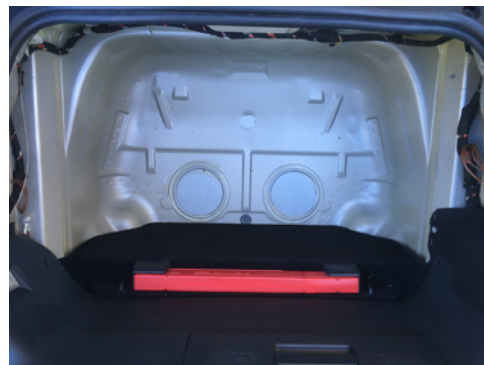
Recherche de présence de dommage(s) et/ou de trace(s) de réparation antérieure de carrosserie	
Différence de teinte	Non
Présence de trace(s) réparation sur les longerons	Non
Ajustement des éléments de carrosserie	Normal

Absence de trace de réparation sur longerons avant gauche et droit

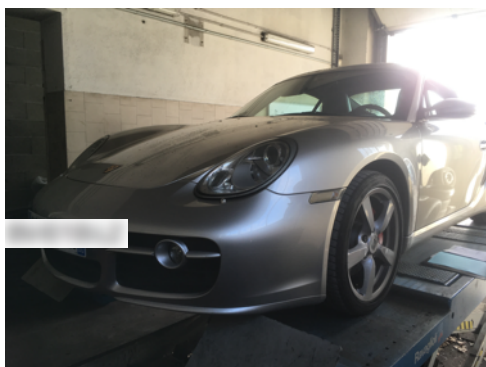
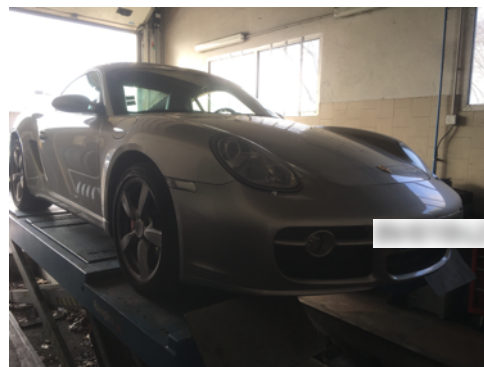
Flanc avant gauche et flanc avant droit

Détection de dommage(s) sur la carrosserie	
Dommege(s) détecté(s)	<ul style="list-style-type: none"> - Impacts de gravillons. - Frottement partie inférieure du bouclier avant (visible véhicule sur un pont) - Légère rayure aile avant gauche - Petit enfoncement sur l'aile arrière droite (au niveau du pare-pierres)
