RAPPORT D'EXPERTISE

Nos réf : 2201033

MISSION : Expertise du véhicule au sol et sur un pont élévateur,
identification, examen carrosserie et mécanique,
essai routier et test de CO2 dans le liquide de refroidissement.

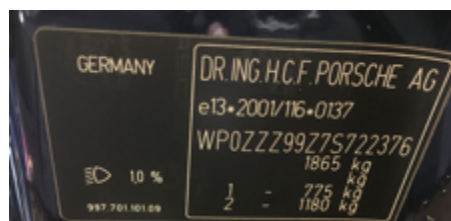
Numéro de série frappé sur le châssis, gravé sur le pare-brise et étiquette constructeur portière droite

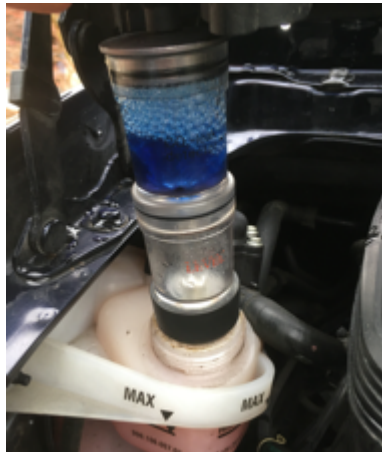
Absence de CO2 dans le liquide de refroidissement

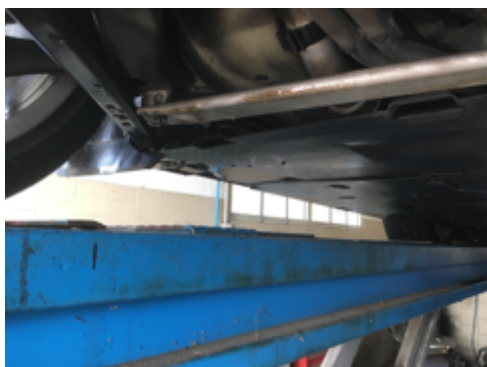
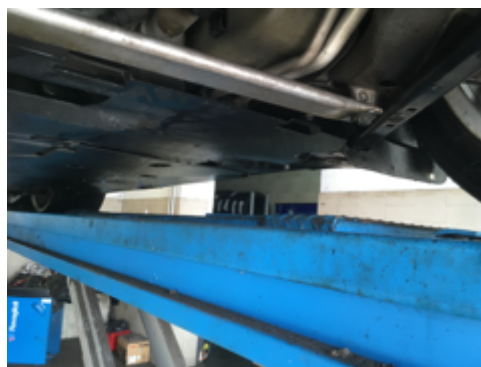
Etat visuel des soubassements
Bon

Soubassements gauche et droit

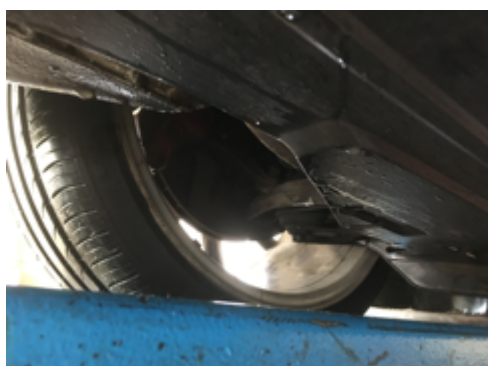
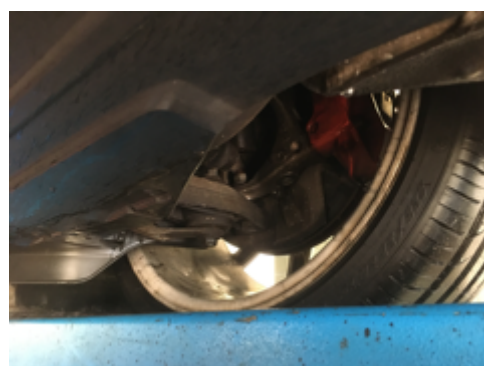
Demi - trains	
Avant gauche	Bon état général
Avant droit	Bon état général
Arrière gauche	Bon état général
Arrière droit	Bon état général

Demi-trains avant gauche et droit

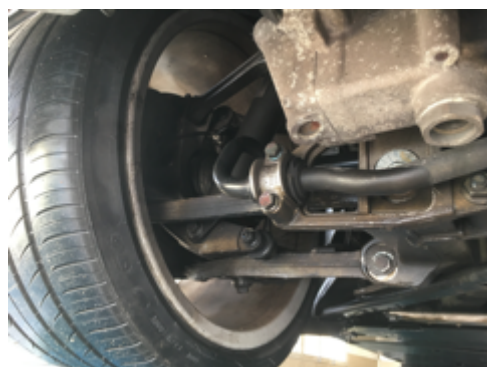
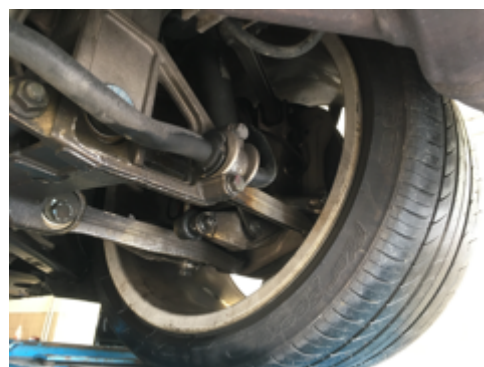
Demi-trains arrière gauche et droit

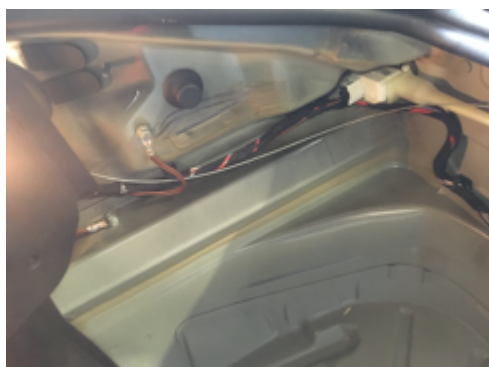
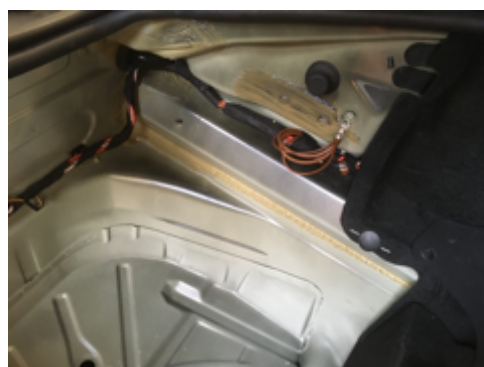
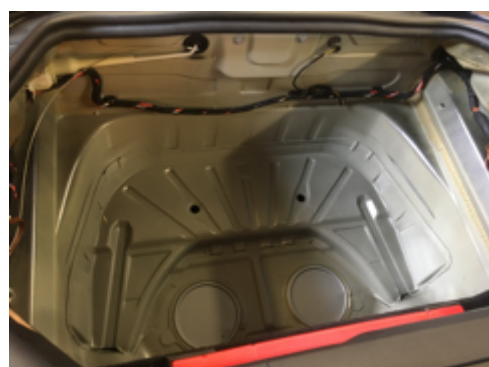
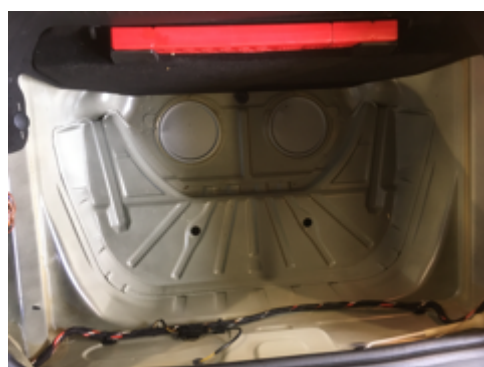
Recherche de présence de dommage(s) et/ou de trace(s) de réparation antérieure de carrosserie	
Présence de trace(s) réparation sur les longerons	Non
Ajustement des éléments de carrosserie	Normal
Différence de teinte	Non

Absence de trace de réparation sur longerons avant gauche et droit
