**BELTONE AUTOMOBILES**

**RAPPORT D'EXPERTISE**

Véhicule	
Marque	Porsche
Modèle	Cayenne
Finition	Turbo
Date de mise en circulation	17/02/2012
Numéro de série VIN	WP1ZZZ92ZCLA81921
Genre	Voiture particulière
Carrosserie	Break
Energie	ES - Essence
Puissance Fiscale	41
Puissance réelle	500 cv
Kilométrage (km)	97 044 km (relevé sur le compteur) - Cohérent
Couleur	Noir (C9X)
Type de peinture	Vernis
Première main	Non
Commentaire	Certificat d'immatriculation français

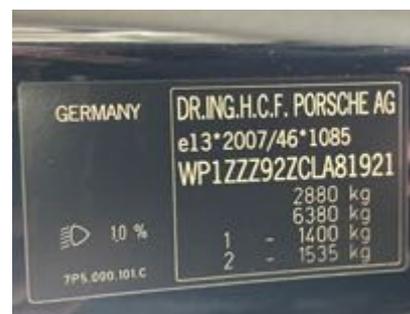
Numéro de série frappé sur le châssis, gravé sur le pare-brise et étiquette constructeur portière droite

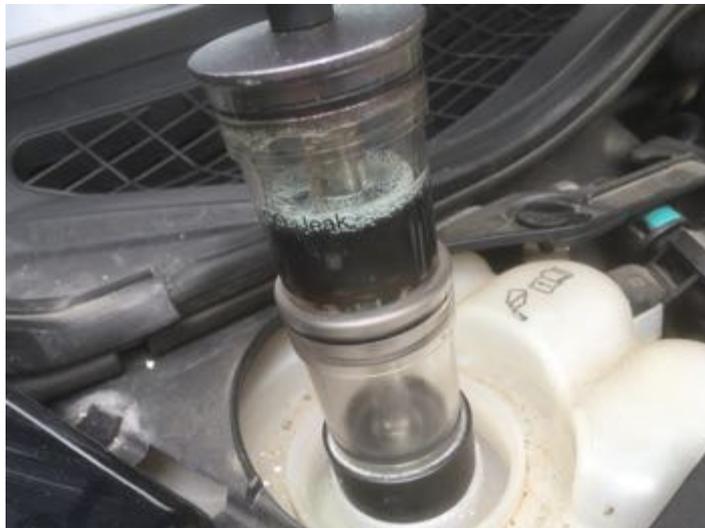
Fluides	
<b>Niveau huile moteur</b> <b>Présence de fuite externe</b>	Normal Non
<b>Niveau liquide de frein</b> <b>Présence de fuite externe</b>	Normal Non
<b>Niveau liquide de refroidissement</b> <b>Présence de fuite externe</b>	Normal Non
<b>Niveau de direction assistée</b> <b>Présence de fuite externe</b>	Normal Non
<b>Présence de CO2 dans le liquide de refroidissement</b>	Non

**Absence de CO2 dans le liquide de refroidissement**

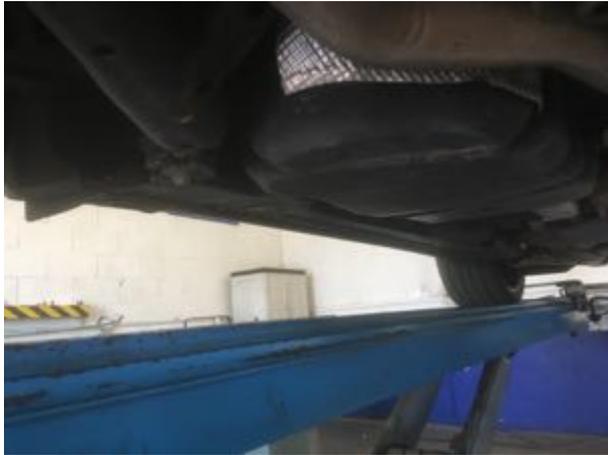
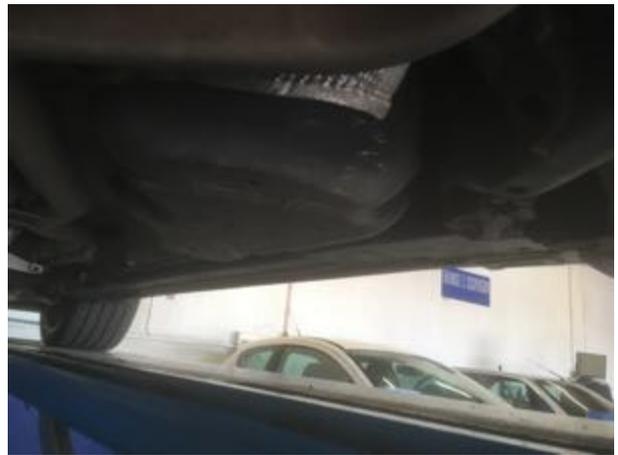
<b>Etat visuel des soubassements</b>
Bon

**Soubassements gauche et droit**

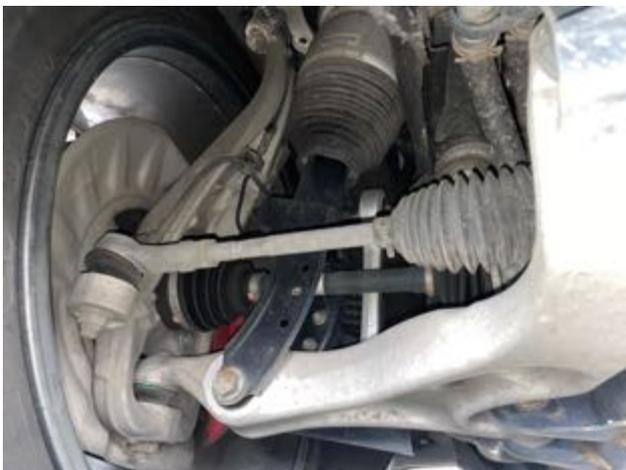
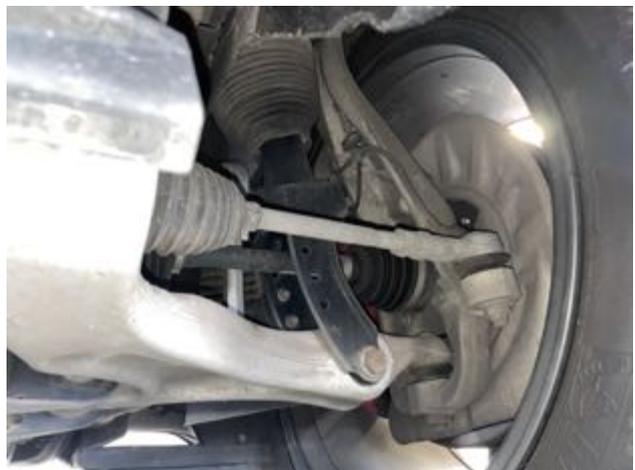
<b>Demi - trains</b>	
<b>Avant gauche</b>	Bon état général
<b>Avant droit</b>	Bon état général
<b>Arrière gauche</b>	Bon état général
<b>Arrière droit</b>	Bon état général

**Demi-trains avant gauche et droit**
