BELTONE AUTOMOBILES

RAPPORT D'EXPERTISE

Nos réf : 2406033

Véhicule	
Marque	Porsche
Modèle	911 type 996 Carrera
Finition	3.4i
Date de mise en circulation	18/10/2000 (année-model 2001)
Numéro de série VIN	WPOZZZ99Z1S601138
Genre	Voiture particulière
Carrosserie	Coupé
Energie	ES - Essence
Puissance Fiscale	22
Puissance réelle	300cv
Kilométrage (km)	86 601 km (relevé sur le compteur) - Cohérent
	<p>Test Piwis réalisé lors de l'expertise :</p> <p>Compteur d'heures de service : 1522.8 H</p> <p>Compteur d'heures d'Airbag : 1 875.45 H</p> <p>Plages 1 : 10 558/1520. 4H</p> <p>Plage 2 : Aucune</p> <p>Vitesse moyenne : 56,87 km/h</p> <p>La différence entre le compteur d'heure de service et d'airbag normale.</p> <p>Les informations sont cohérentes avec le kilométrage compteur du véhicule.</p>
Couleur	Gris Arctique (L92U)
Type de peinture	Métallisée
Première main	Non
Commentaire	Certificat d'immatriculation français

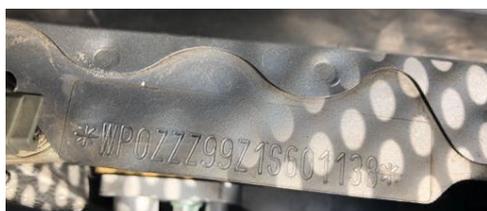
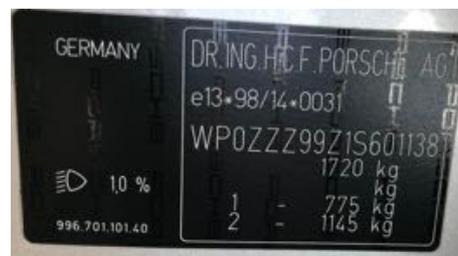
Numéro de série frappé sur le châssis, gravé sur le pare-brise et étiquette constructeur portière droite

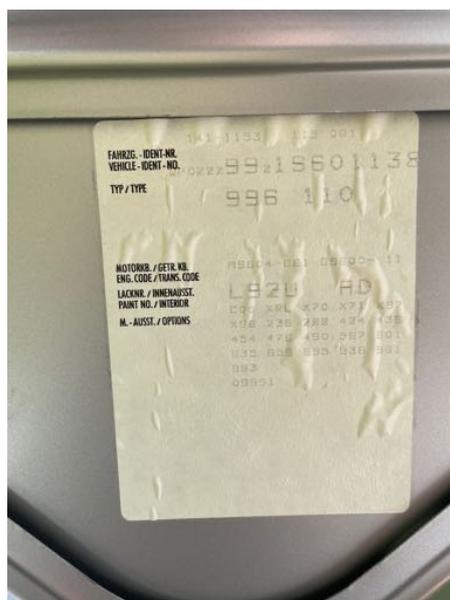
Étiquette constructeur sous le capot avant

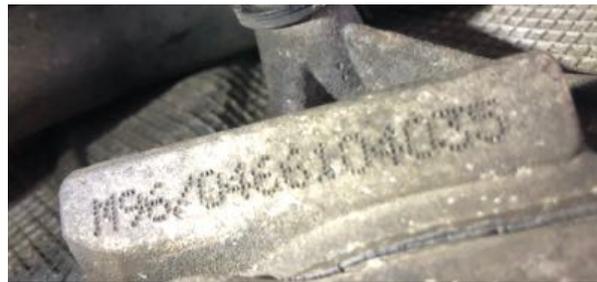
Frappe à froid numéro de moteur

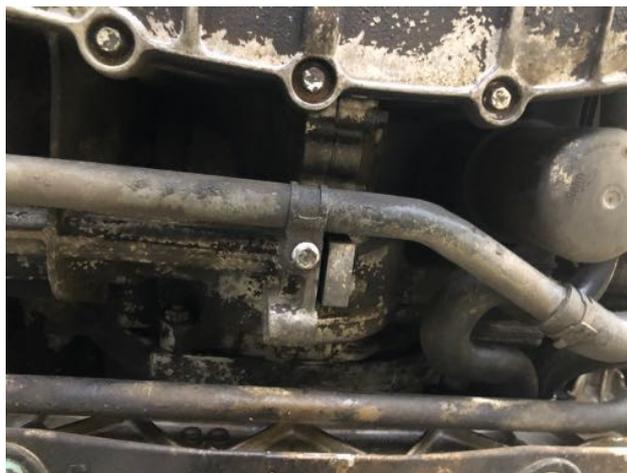
Absence de suintement jonction moteur/boite

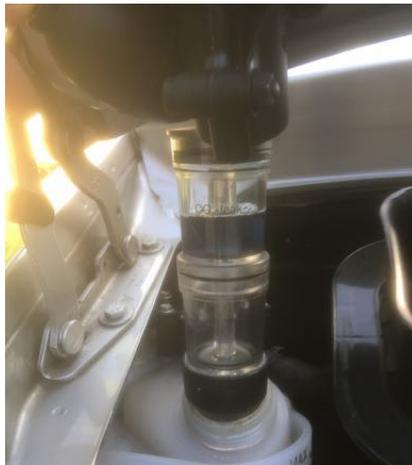
Absence de CO2 dans le liquide de refroidissement

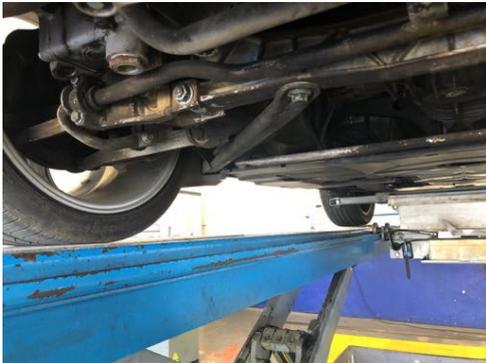
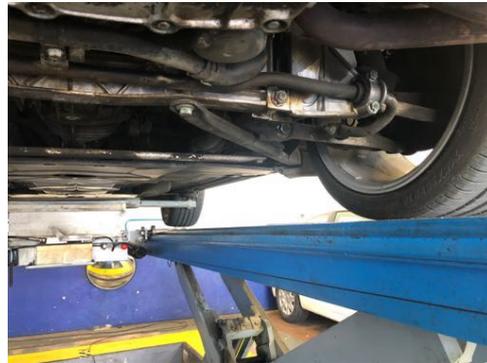
Etat visuel des soubassements
Bon

Soubassements gauche et droit

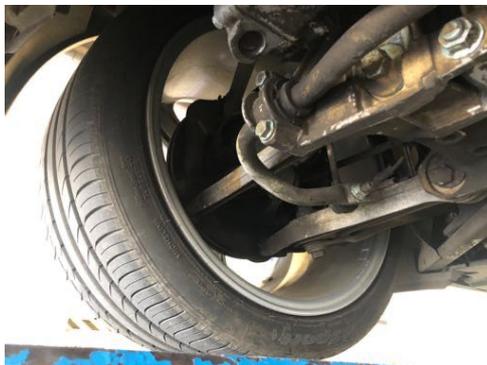
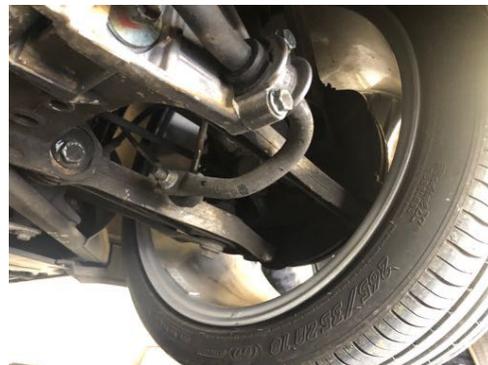
Demi - trains	
Avant gauche	Bon état général
Avant droit	Bon état général
Arrière gauche	Bon état général
Arrière droit	Bon état général

Demi-trains avant gauche et droit

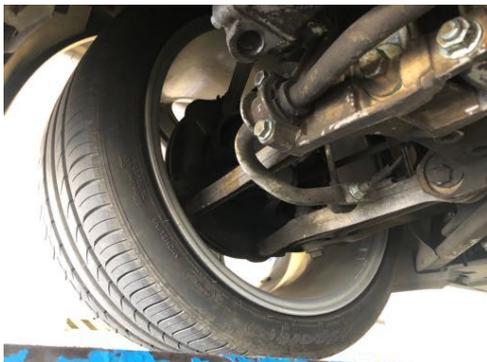
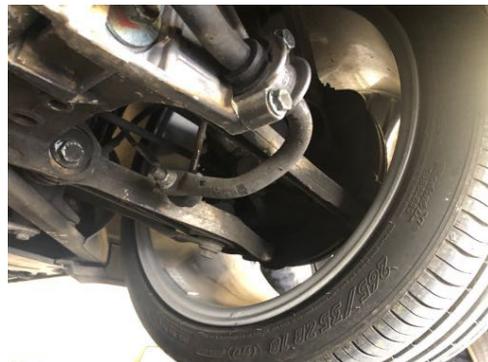
Demi-trains arrière gauche et droit

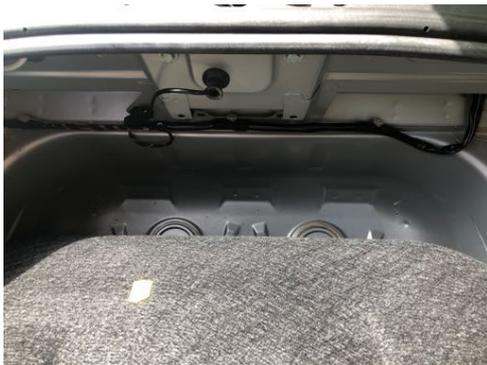
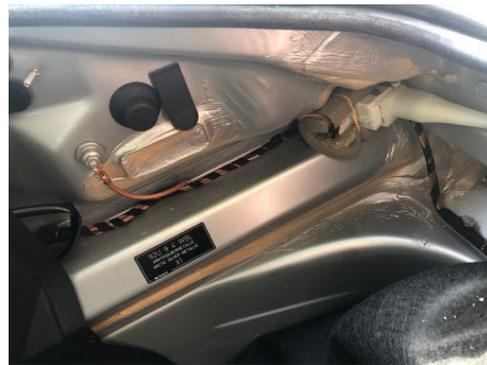
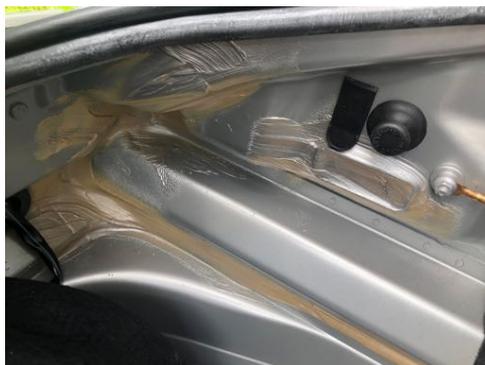
Recherche de présence de dommage(s) et/ou de trace(s) de réparation antérieure de carrosserie	
Présence de trace(s) réparation sur les longerons	Non
Ajustement des éléments de carrosserie	Normal
Différence de teinte	Non

Absence de trace de réparation sur longerons avant gauche et droit

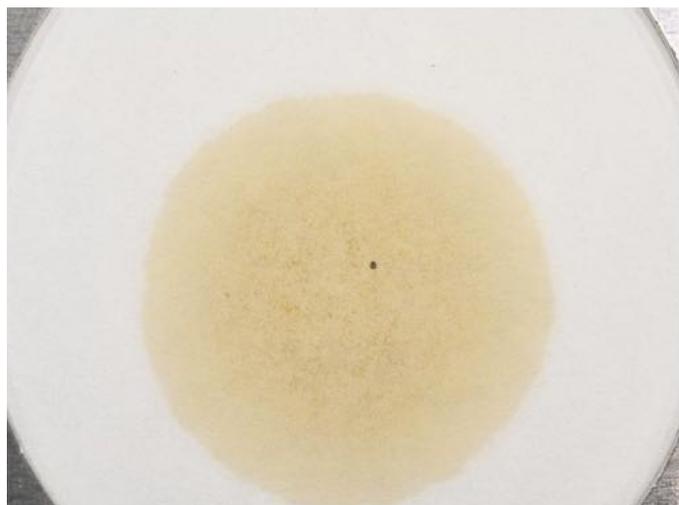
Vue générale de la tache d'huile

A cet examen, aucune anomalie particulière n'est à signaler. Les valeurs d'usures métalliques sont faibles et nous n'observons pas de problème significatif de combustion ni de défaut majeur du circuit d'air ou de refroidissement. Maintenir l'entretien habituel.
