Analyse d'huile moteur WPOZZZ99Z55735248

RAPPORT D'ANALYSE MOTEUR ESSENCE

VL PORSCHE 997

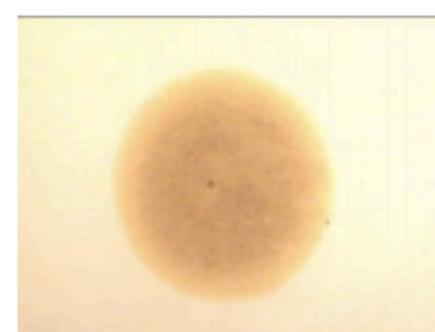
Vue générale
 gravimétrie
 ou tache
 d'huile

Reflet d'un ensemble acceptable pour ce moteur. Les valeurs d'usures métalliques paraissent assez logiques à ce kilométrage de l'huile. Il ne se révèle pas de problème significatif de combustion ni de défaut majeur du circuit d'air ou de refroidissement.

De ce fait, dans l'immédiat pas d'intervention particulière à effectuer si ce n'est de maintenir l'entretien habituel.
