# Analyse d'huile moteur WPOZZZ99Z5S737151

# RAPPORT D'ANALYSE MOTEUR ESSENCE

Repère: 3,8L 355CV

Identification matériel **WPOZZZ99Z5S737151 -**  
 Type de matériel VL PORSCHE 997  
 Marque et type de l'organe --Supercarburant SP98  
 Site du matériel  
 Marque et Type Fluide Huile MOTUL 8100 X CLEAN grade 5W40  
 Capacité fluide 8

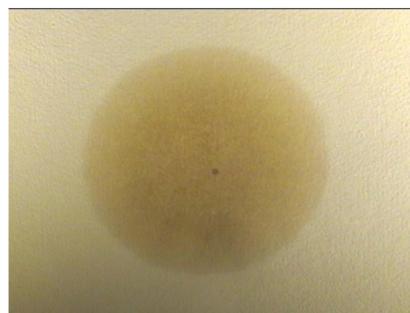
190130-2-016	3381276	AA162519
N° échantillon		N° étiquette

Vue générale gravimétrie ou tache d'huile

**Nous relevons dans l'ensemble un comportement satisfaisant avec des valeurs d'usures métalliques cohérentes au kilométrage de l'huile. Nous n'observons pas non plus de défaut majeur du circuit d'air ou de refroidissement. Nous notons simplement une possible tendance à la dilution mais pouvant être liée à l'utilisation (petits trajets, immobilisation prolongée, ralentis prolongés, ...). Au vu des résultats, nous vous conseillons simplement de prévoir une vidange. A revoir au prochain prélèvement.**

Nous observons une tendance à la dilution, ce qui est caractéristique d'un lubrifiant dans un moteur qui tourne très peu (immobilisation).

Les résultats de cette analyse d'huile reflètent la « bonne santé » du moteur.

Le 29/01/2019, le véhicule a bénéficié d'un entretien chez Porsche Lyon Nord avec notamment le remplacement de l'huile moteur et du filtre à huile (Mobil 1 OW40).
