# Analyse d'huile moteur WPOZZZ99Z5S737151

# RAPPORT D'ANALYSE MOTEUR ESSENCE

Repère: 3,8L 355CV

Type de matériel **VL PORSCHE 997**

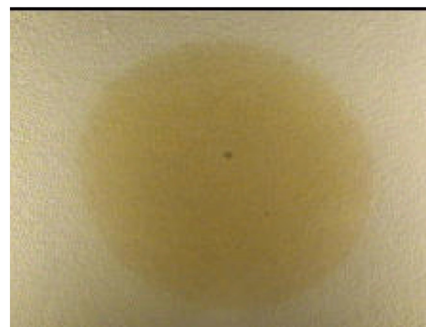
Vue générale  
gravimétrie  
ou tache  
d'huile

Nous relevons dans l'ensemble un comportement satisfaisant avec des valeurs d'usures métalliques cohérentes au kilométrage de l'huile. Nous n'observons pas non plus de défaut majeur du circuit d'air ou de refroidissement. Nous notons simplement une possible tendance à la dilution mais pouvant être liée à l'utilisation (petits trajets, immobilisation prolongée, ralents prolongés, ...). Au vu des résultats, nous vous conseillons simplement de prévoir une vidange. A revoir au prochain prélèvement.

**Pas d'évolution majeure à signaler à ce nouveau contrôle.**  
Dans l'ensemble, les valeurs d'usures métalliques sont stables et logiques à ce kilométrage de l'huile. Nous n'observons pas de problème significatif de combustion ni de défaut majeur du circuit d'air ou de refroidissement. Seule la teneur en étain nous paraît un peu élevée. Pollution résiduelle du bain précédent ? Par précaution, nous vous conseillons si possible de surveiller la pression d'huile et de prévoir un nouveau prélèvement lors de la prochaine vidange afin de contrôler l'évolution.

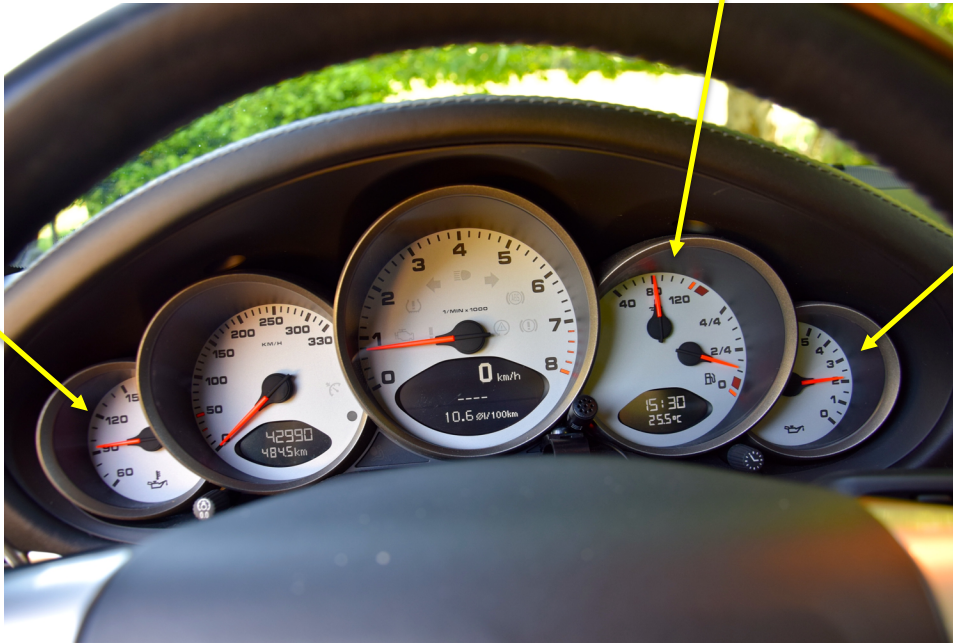
Indicateur de  
température  
d'huile moteur

Indicateur de  
température du liquide  
de refroidissement

Indicateur de  
pression d'huile  
moteur

Le cliché des compteurs, réalisé lors du shooting photo du véhicule, nous indique, moteur chaud et au ralenti, une pression d'huile moteur se situant à environ 2,2 bars.

Moteur froid et / ou en phase d'accélération, l'indicateur de pression d'huile peut monter jusqu'à 5 bars.

Ces indications de valeurs de pression sont donc normales et similaires aux autres véhicules équipés par la même motorisation.
