Date du rapport : 23/08/2019 R
Référence BCA : **96 370 657**
N°du Rapport : 0
Affaire : CEDRIC [redacted]
Société : AXA** FRANCE
Date de sinistre : 02/06/2019
N°de contrat : [redacted]
N°de sinistre [redacted]
Réf. émetteur : 00000000

RAPPORT D'EXPERTISE

VEHICULE : Voiture particulière
.
N°de la formule du CI : 2016AG71103
Immatriculation : [redacted]
Marque : PORSCHE
Modèle : CAYMAN
Type : M10PSCVP000U759
N°de Série : WP0 ZZZ98Z GK180510
1ère mise en circ. le : 25/01/2016
Date certificat : 25/01/2016
Kilométrage : 12 208 Km (relevé) / Km (retenu)
PTAV : 1.38 T PTAC : 1.70 T
Usures des pneus : AVG: 20%, AVD: 20% ARG: 30%, ARD: 30%
Date de validité du contrôle technique : 25/01/2020

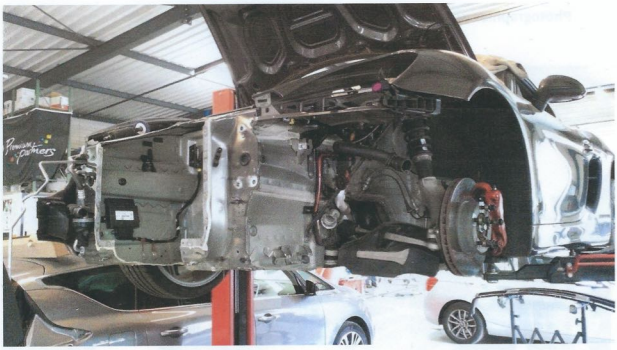
DOMMAGE IMPUTABLE : choc avec un corps fixe Choc à l'avant gauche à 315°

Photographies prises après sinistre, pare-chocs et pièces amovibles démontés :
