RAPPORT D'EXPERTISE

Nos réf : 210

Véhicule [redacted]	
Marque	MERCEDES-BENZ
Modèle	Classe SLC (R172)
Finition	3.0 V6 Biturbo 43 AMG
Date de mise en circulation	07/06/2016 (année modèle 2017)
Numéro de série VIN	WDD1724661F129725
Genre	Voiture particulière
Carrosserie	Cabriolet
Energie	ES - Essence
Puissance Fiscale	25
Puissance réelle	367 cv
Kilométrage (km)	57 874 km (relevé sur le compteur)
	Cohérent
Couleur	Gris Sélénite (992)
Type de peinture	Métallisé
Première main	Non
Commentaire	Véhicule d'origine française

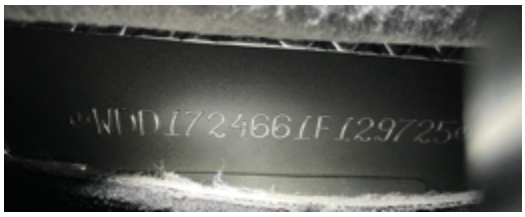
Numéro de série frappé sur le châssis, et étiquette constructeur portière droite
