Analyse d'huile moteur WPOZZZ99Z2S606080

RAPPORT D'ANALYSE MOTEUR ESSENCE

Identification matériel **WPOZZZ99Z2S606080 -**
 Type de matériel **VL PORSCHE 996**
 Marque et type de l'organe
 Site du matériel
 Marque et Type Fluide **Huile SHELL HELIX ULTRA grade 0W40**
 Capacité fluide **8**

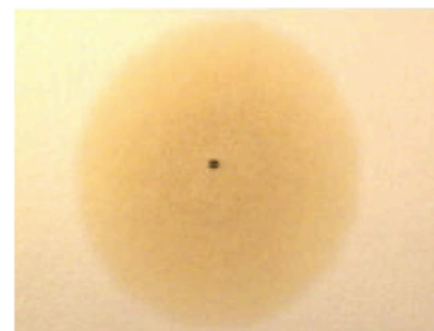
Vue générale gravimétrie ou tache d'huile

A cet examen, nous ne relevons pas de défaut majeur du circuit d'air ou de refroidissement et l'usure générale de ce moteur se révèle à un niveau satisfaisant. Par ailleurs, les réglages semblent en ordre, sans trace significative de carburant dans l'huile.
