Analyse d'huile moteur WPOZZZ99Z5S735248

RAPPORT D'ANALYSE MOTEUR ESSENCE

Repère: WP0ZZZ99Z55735248

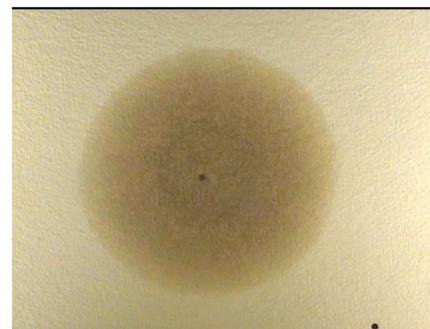
Vue générale gravimétrie ou tache d'huile

Pas d'anomalie particulière à signaler à ce nouveau contrôle. Les valeurs d'usures métalliques sont stables et assez logiques à ce kilométrage de l'huile. Nous n'observons pas de problème significatif de combustion ni de défaut majeur du circuit d'air ou de refroidissement. D'autre part, vous nous indiquez une consommation d'huile d'environ 0,5l tous les 1000 km. Avez-vous pu constater si celle-ci restait stable ou en progression ? Une fuite externe ? Une consommation d'huile peut être liée à l'utilisation du véhicule. Évolution à suivre au prochain prélèvement.

Les résultats de cette analyse d'huile sont « positifs » : point vert.
La consommation d'huile du véhicule, à ce kilométrage, est un élément qui sera à surveiller dans le futur.
