Analyse d'huile moteur WPOZZZ99Z5S735248

RAPPORT D'ANALYSE MOTEUR ESSENCE

Type de matériel VL PORSCHE 997

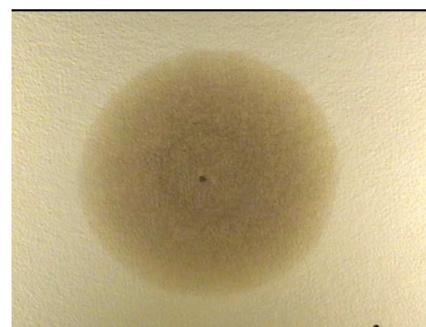
Vue générale gravimétrie ou tache d'huile

Reflet d'un ensemble acceptable pour ce moteur. Les valeurs d'usures métalliques paraissent assez logiques à ce kilométrage de l'huile. Il ne se révèle pas de problème significatif de combustion ni de défaut majeur du circuit d'air ou de refroidissement.

De ce fait, dans l'immédiat pas d'intervention particulière à effectuer si ce n'est de maintenir l'entretien habituel.
