Analyse d'huile moteur WPOZZZ98Z8U723514

RAPPORT D'ANALYSE MOTEUR ESSENCE

Identification matériel **WPOZZZ98Z8U723514 -**
Type de matériel VL PORSCHE 987
Marque et type de l'organe --Supercarburant SP98
Site du matériel
Marque et Type Fluide Huile MOBIL MOBIL 1 grade 0W40
Capacité fluide 8

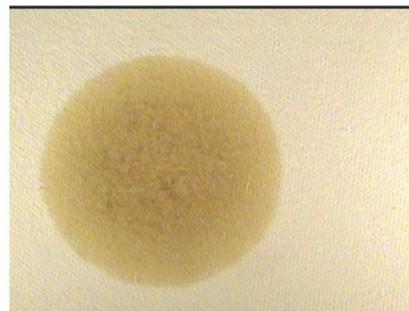
Vue générale gravimétrie ou tache d'huile

Reflet d'un ensemble acceptable pour ce moteur. Les valeurs d'usures métalliques nous paraissent correctes à ce kilométrage de l'huile. Il ne se révèle pas de problème significatif de combustion ni de défaut majeur du circuit d'air ou de refroidissement.
